Sebentas d'Obra Ciclo de construção, do projecto à obra

**Reabilitação da envolvente exterior dos edifícios**

Vila d'Este, Vila Nova de Gaia

# **Requalificação arquitectónica na reabilitação da envolvente exterior dos edifícios de Vila de Este – Vila Nova de Gaia**

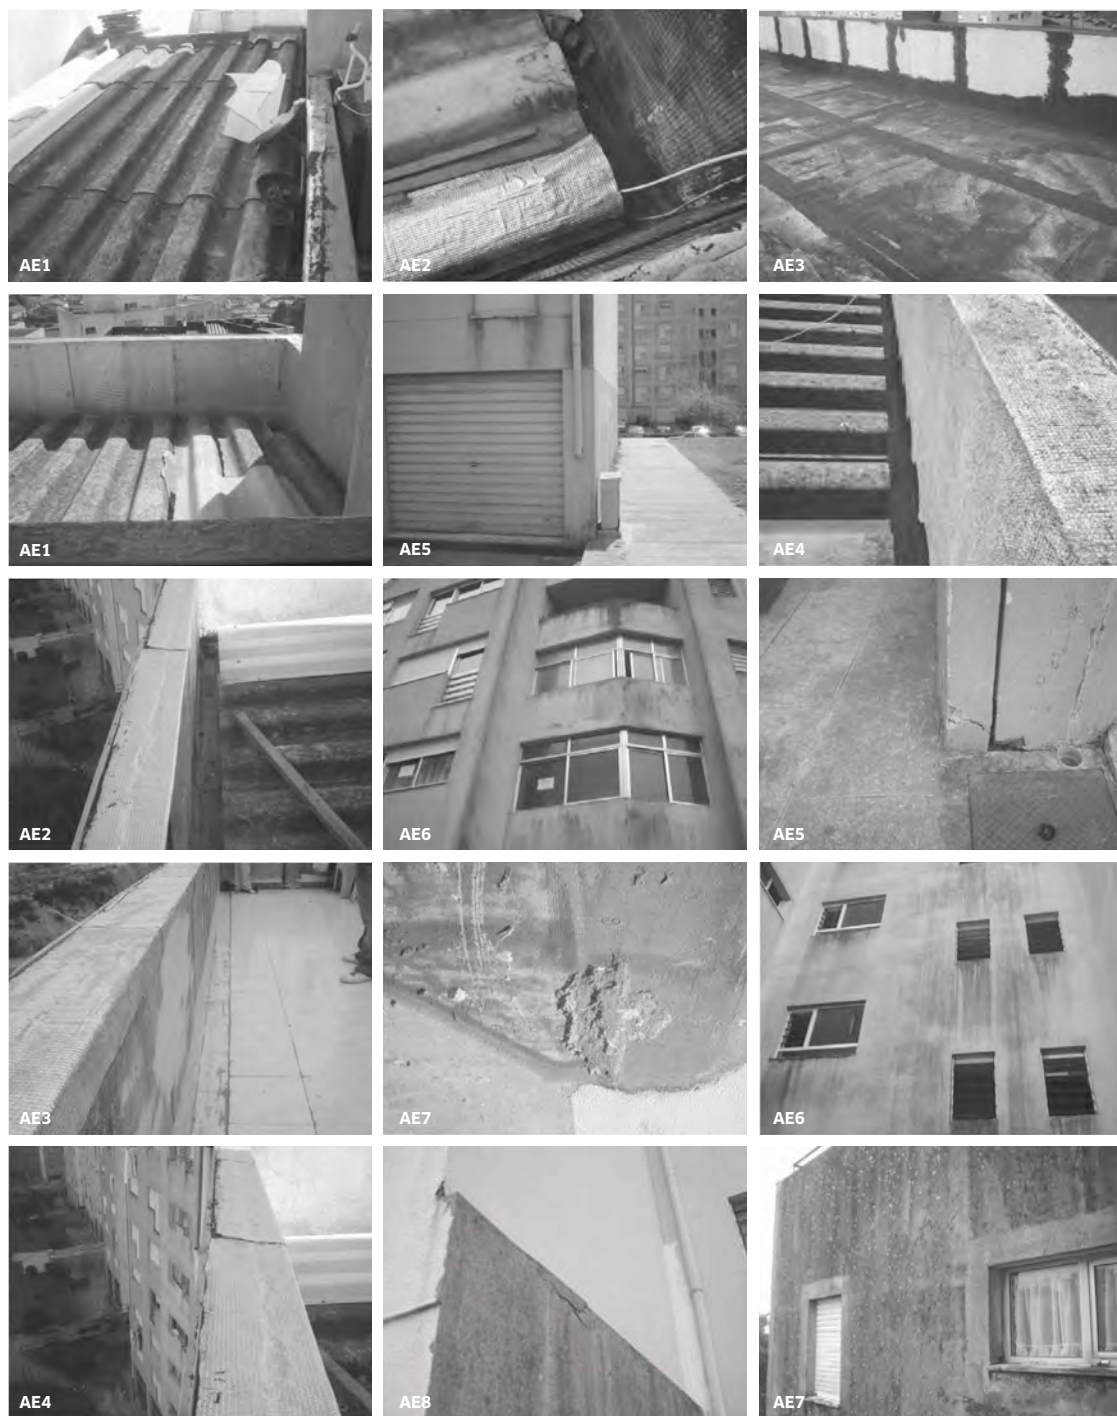
Fig. 3 Anomalías exteriores observadas

| Ref. <sup>a</sup> | Localização da Anomalia | Descrição da Anomalia |
|---|---|---|
| AE-1 | Cobertura inclinada – revestimento | Deterioração do fibrocimento |
| AE-2 | Cobertura inclinada – caleiras | Insuficiência das caleiras |
| AE-3 | Terraços – impermeabilizações | Deficiências das impermeabilizações |
| AE-4 | Platibandas | Ausência de rufos |
| AE-5 | Tubos de queda de águas pluviais | Deficiências das ligações |
| AE-6 | Paredes exteriores – revestimentos | Degradação do revestimento e pintura |
| AE-7 | Paredes – revestimentos | Fissuração do reboco |
| AE-8 | Paredes – forras exteriores | Degradação das forras exteriores |
| AE-9 | Janelas – padieiras | Deterioração das padieiras |
| AE-10 | Janelas – peitoris | Deterioração dos peitoris |

A reabilitação das anomalias descritas apresenta algumas situações genéricas e que se consideram prioritárias. As principais acções de reabilitação distinguem-se em:

As paredes apresentam uma fissuração e degradação generalizada, pelo que é necessário proceder a sua reabilitação, com a execução, no mínimo, das seguintes operações parcelares:

- Tratamento das fissuras;
- Revestimento com aplicação dum reboco delgado sobre isolamento.

A verificação generalizada de infiltrações de água devido às chuvas nas habitações os 8.<sup>os</sup> e 7.<sup>os</sup> pisos, mostra que é necessário proceder à revisão completa das coberturas, com a execução no mínimo das seguintes operações parcelares:

- Introdução de Isolamento Térmico;
- Substituição do revestimento superior (fibrocimento) ou sobreposição por um revestimento metálico;
- Reforço das dimensões das caleiras;
- Impermeabilização, isolamento e revestimento dos terraços;
- Colocação de rufos nas platibandas.
