# Sbo

#09, abril 2017  
**Reabilitação do  
Pavilhão dos Desportos**  
Porto

# Reabilitação do Pavilhão dos Desportos

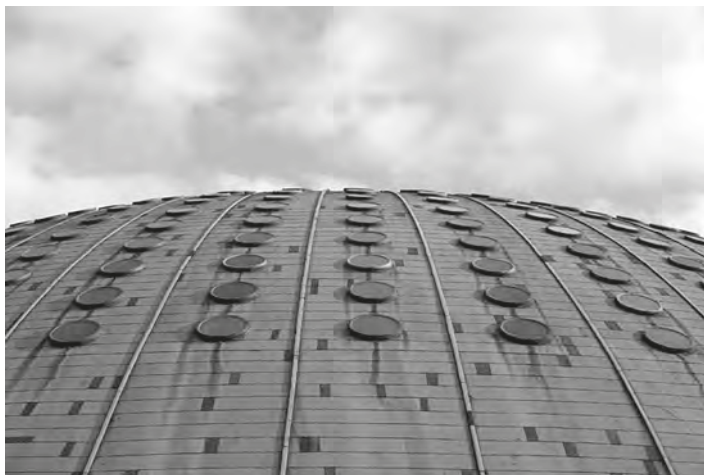
Imagens da execução dos trabalhos de inspeção, 2010.

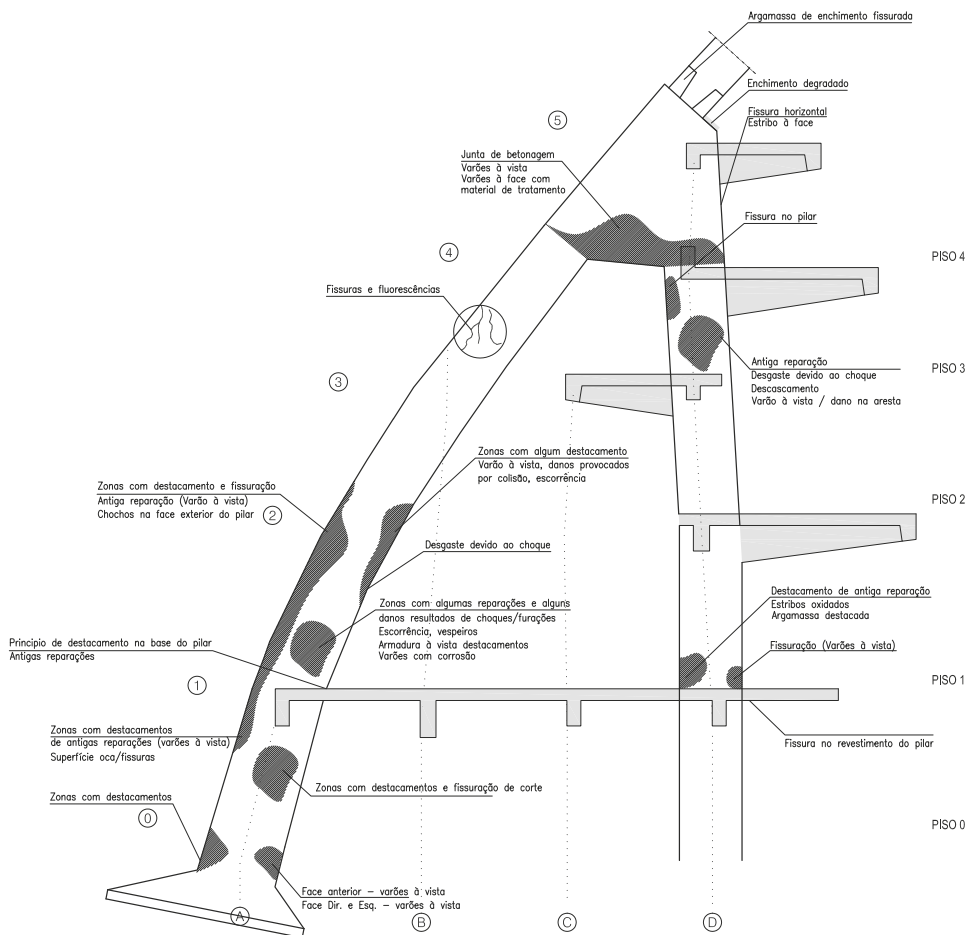
< Patologias frequentes nos pilares dos alinhamentos A e D e articulações principais da cúpula.

Segundo o Relatório de Inspeção Detalhada, os pilares do alinhamento A apresentam um grau de conservação 4, mau a muito mau. Verificou-se que o betão mantém a sua capacidade de proteção do aço, sempre que o recobrimento tem espessura suficiente para tal. Ora, observou-se também que, devido a deficiências na construção ou à redução do recobrimento (tratamento bujardado do betão), a capacidade de proteção foi amplamente perdida. Deste modo, surgiram graves e variadas patologias associadas à corrosão das armaduras.

A maior parte das patologias estão concentradas nas faces exteriores dos pilares, mais expostas às condições ambientais. Segundo os ensaios realizados nestes pilares, o betão apresenta baixa resistividade, o que conduz

a uma maior facilidade de penetração dos ingressos, e consequentemente a um Risco Moderado de Corrosão.

Motivo de preocupação e alvo de intervenção são também as articulações principais da cúpula acima no topo dos pórticos, onde além da agressão ambiental se verificam danos significativos causados pelo seu funcionamento estrutural em conjunto com a sua deficiente execução.

Nos pilares do alinhamento A prevê-se a aplicação de um produto de proteção de armaduras com inibidor de corrosão e um sistema completo da proteção superficial do betão. Nos pilares do alinhamento D apenas se prevê a aplicação de pintura prevista pela arquitetura.
