Sebentas d'Obra Ciclo de construção, do projeto à obra

#10, maio 2017

**Reabilitação da Casa Andresen**

Porto

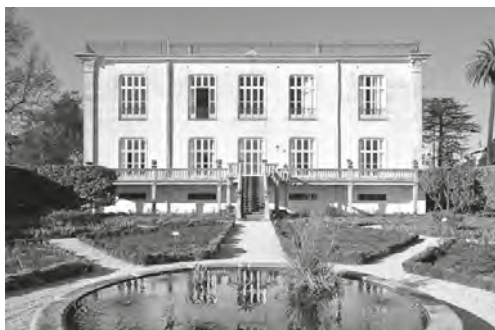
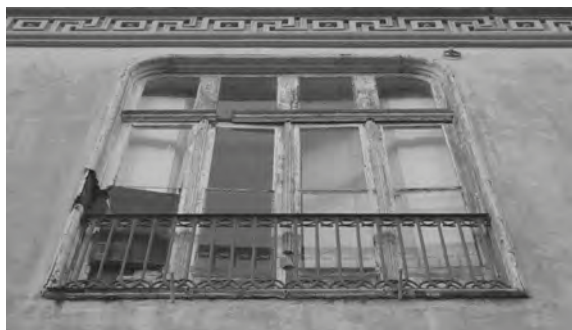
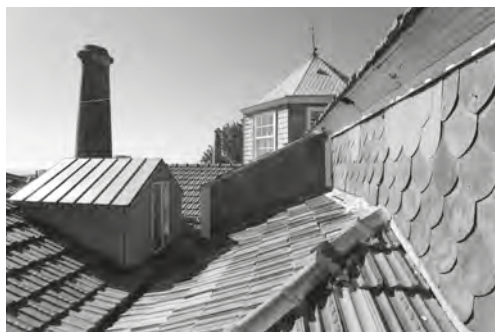
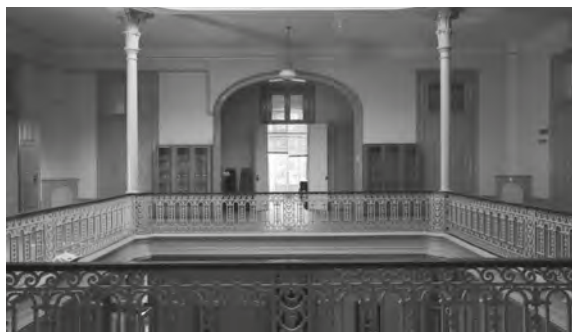
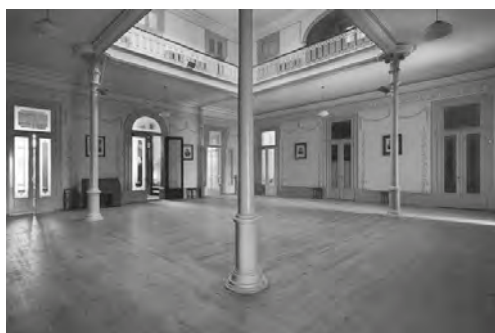
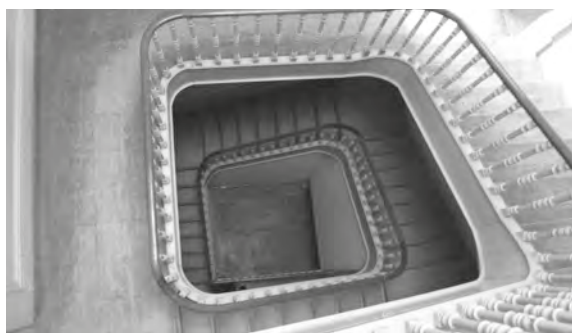
Fig. 5. Casa Andresen – imagens da situação existente:

- . fachada sul;
- . vão-tipo exterior em madeira pintada a recuperar, em parede de alvenaria de granito integralmente revestida a argamassa;
- . cobertura e corpos emergentes (chaminés, lanternim, trapeiras);
- . átrio central: vista da galeria do superior;
- . átrio central: vista do piso inferior;
- . escada interior existente em madeira;
- . sala no cunhal do edifício. Vista interior do vão-tipo exterior em madeira pintada.

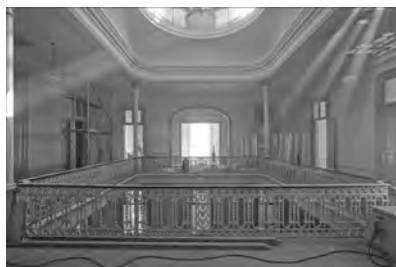
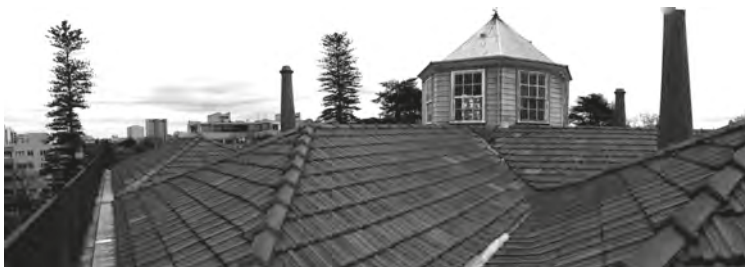
- natureza das patologias: resultavam sobretudo da degradação dos elementos construtivos existentes, falta de manutenção e algumas más intervenções realizadas ao longo do tempo sobretudo relativas à

Fig. 7. Átrio e cobertura - imagens do estado de conservação antes da intervenção.

cobertura (e consequentes humidades de infiltração) e a substituições inadequadas de rebocos, caixilharias e outros revestimentos;

Tendo-se verificado ser prioritária a intervenção na cobertura, fonte de inúmeras anomalias, optou-se, neste caso, por uma reconstrução integral, introduzindo elementos de melhoria do desempenho de estanquidade e térmico, facilitando igualmente o acesso aos desvãos dos vários módulos da cobertura.

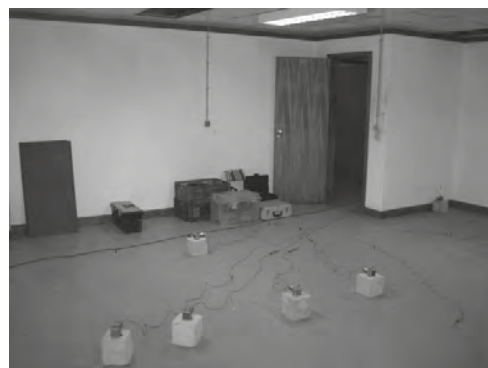
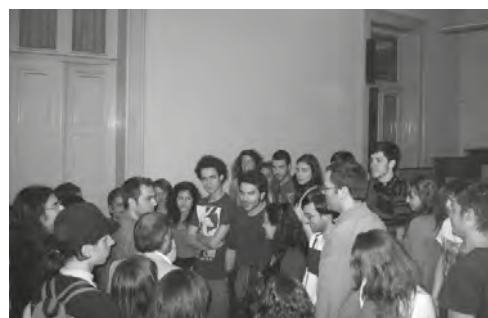
Os ensaios de carga foram realizados através de carregamentos que consistiram na colocação de 34 pessoas, devidamente pesadas totalizando uma carga de 2349 kg (correspondendo a cerca de 4 kN/m<sup>2</sup>), em diversas posições. Para medir os deslocamentos verticais foram utilizados 9 transdutores de fio (Fig. 16).

Como conclusão refira-se que em todos os ensaios o valor máximo da flecha foi de 10,5 mm, muito inferior (cerca de metade) ao valor da flecha máxima regulamentar, que neste caso corresponde a L/300 (6850/300), correspondendo a um valor de 22,8 mm.

Para além disso salienta-se o facto de se ter sempre atingido respostas elásticas e com recuperações totais das flechas máximas obtidas.

Fig. 16. Transdutores de fio; ensaio de carga com pessoas.

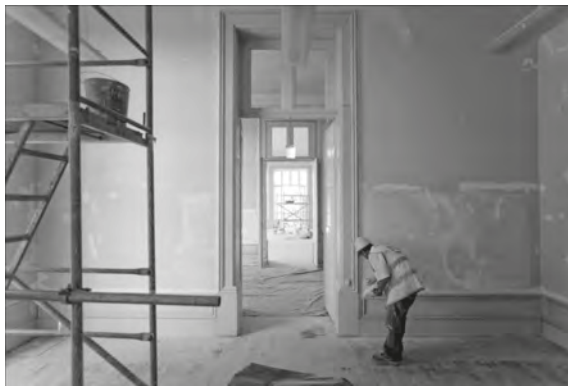
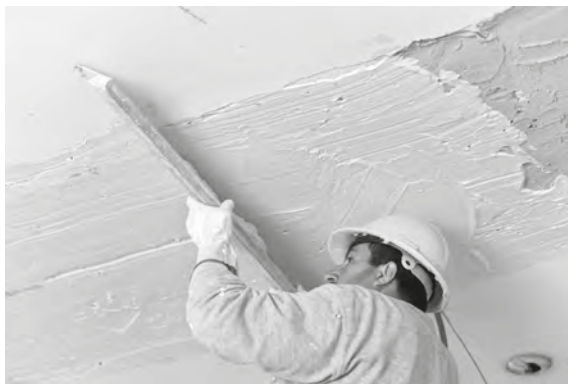
Fig 18. Grande espessura das paredes existentes exteriores e interiores e aplicação de revestimentos à base de cal.

Neste sentido, foram utilizados revestimentos tradicionais à base de cal ou gesso nas paredes e tetos e as tintas aplicadas apresentavam uma elevada permeabilidade ao vapor de água.

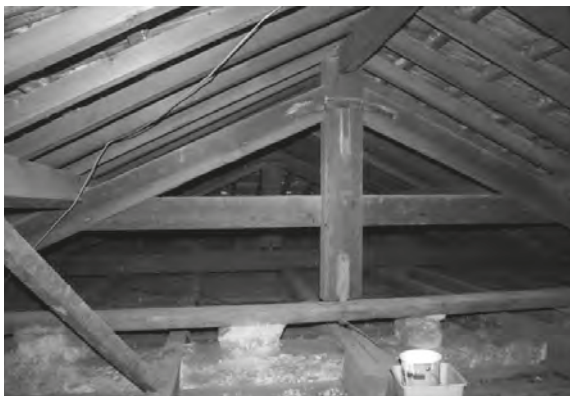
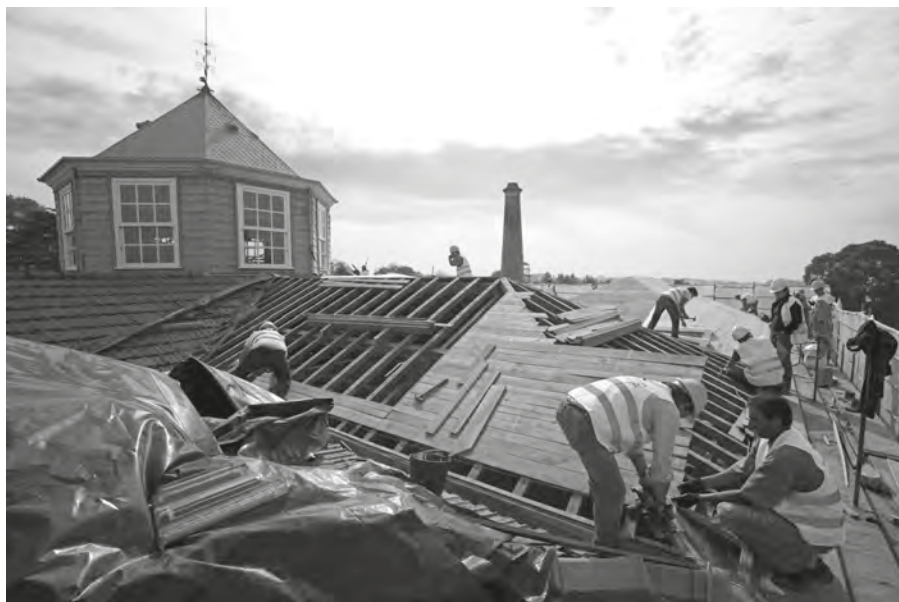
Fig. 19. Desvão do telhado durante o tratamento (antes da aplicação do isolamento térmico sobre o plano horizontal); Aplicação do forro de madeira ventilado para suporte do complemento de estanquidade permeável ao vapor.

Note-se que foi ainda prevista a substituição de cerca de 35% das varas na cobertura e 100% do ripado. Esta substituição de 100% do ripado prende-se com a necessidade de substituir o telhado existente (que já apresentava vários sinais críticos). O tratamento da cobertura é essencial, não só para preservar de forma conveniente os diversos elementos estruturais, como para prevenir o futuro – acresce o facto de ser necessário prever o isolamento térmico da mesma. No projeto foram ainda definidas uma série de medidas adicionais associadas à necessidade de tratamento dos elementos de madeira que constituem a cobertura como a limpeza (aspiração) da madeira e por tratamento com um fungicida apropriado.

Nas coberturas inclinadas com revestimento em telha cerâmica e desvão ventilado foram aplicados painéis rígidos de lã mineral não hidrófila, da classe de reação ao fogo A1, com espessura de 0,12 m, sobre a esteira horizontal. Esta intervenção permitiu reduzir o coeficiente de transmissão térmica desta cobertura ( $U$ ) para valores inferiores a  $0,35 \text{ W}/(\text{m}^2 \times ^\circ \text{C})$ .
