## Reabilitação da cobertura da Galeria dos Benfeitores do edifício principal da Santa Casa da Misericórdia do Porto

Porto

# **Igreja e edifício da sede da Santa Casa da Misericórdia do Porto – diagnóstico e metodologia de intervenção**

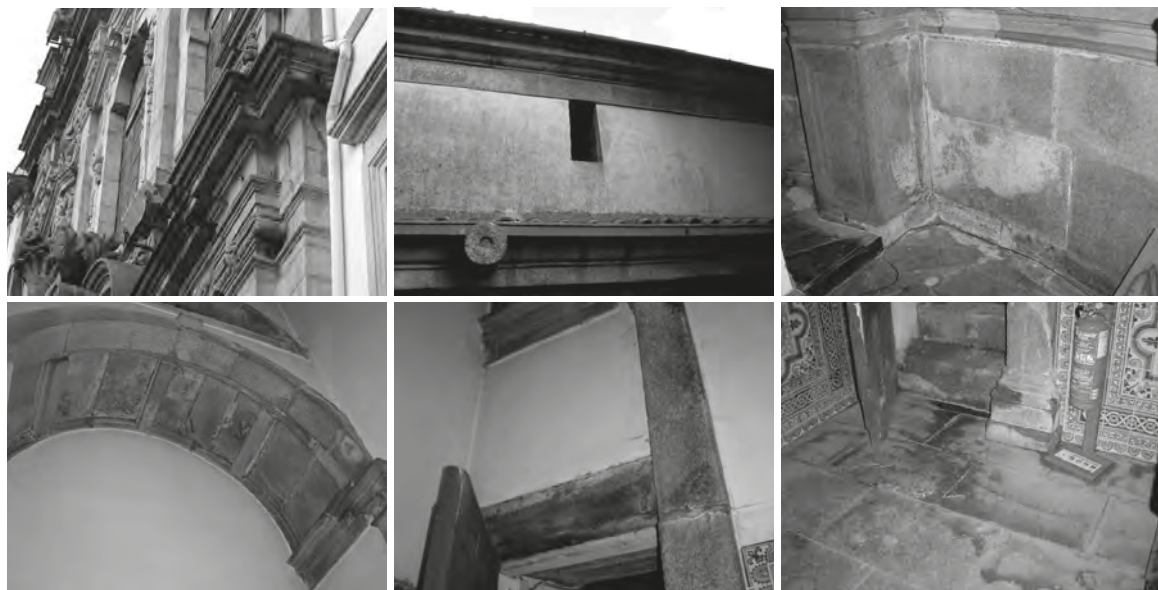
- Degradação da pintura e desenvolvimento de algas e fungos nos paramentos exteriores rebocados das paredes da Capela-mor, nave e Sacristia;
- Desenvolvimento de vegetação e algas na cantaria da fachada principal da Igreja;
- Humidificação, eflorescências e desenvolvimento de algas na cantaria de granito das paredes da nave e Capela-mor;
- Humidificação e manchas nos pavimentos em lajeado de granito da Capela-mor e contorno da nave;
- Degradação da pintura dos paramentos interiores rebocados das paredes da Sacristia e humidificação da cantaria de granito.

Fig. 10. Principais patologias da envolvente da Igreja da Santa Casa da Misericórdia do Porto (2010).

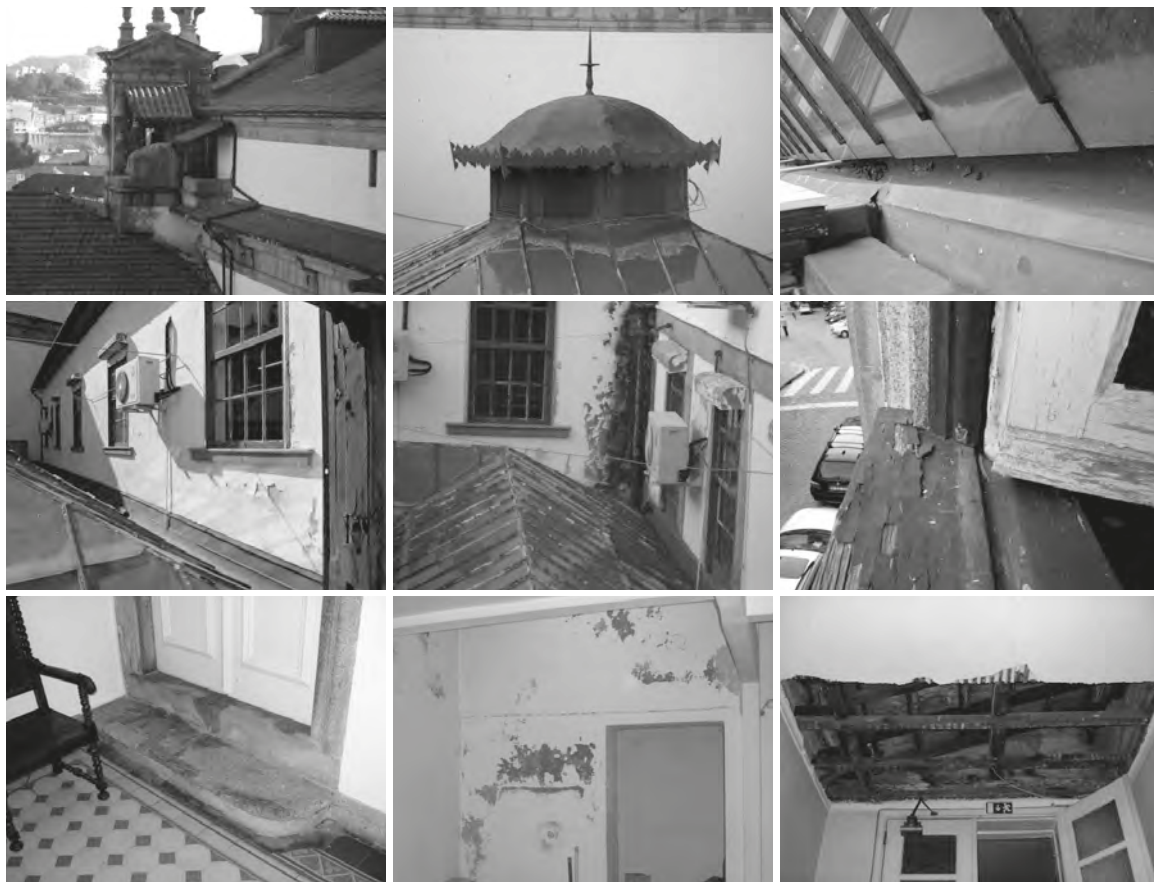
- . Desenvolvimento de vegetação e de algas na cobertura do edifício principal da SCMP;
- . Degradação do revestimento da cobertura transparente e opaca da Galeria dos Benfeitores;
- . Degradação do reboco e pintura e desenvolvimento de fungos e algas nos paramentos rebocados e nos pontos singulares da fachada, nomeadamente: reentrâncias, padieiras e cornija;
- . Escorrências superficiais nos paramentos rebocados das paredes exteriores;
- . Degradação/envelhecimento das caixilharias, bem como deficiente comportamento energético;
- . Degradação do pavimento e pilares no compartimento contíguo à entrada;
- . Humidificação e manchas nos pavimentos em lajeado de granito da Galeria dos Benfeitores junto às soleiras;
- . Degradação da pintura dos paramentos interiores rebocados;
- . Escorrências superficiais nos paramentos rebocados das paredes interiores;
- . Degradação dos tetos em estafe.

Fig. 11. Principais patologias da envolvente do edifício da sede da Santa Casa da Misericórdia do Porto (2010).

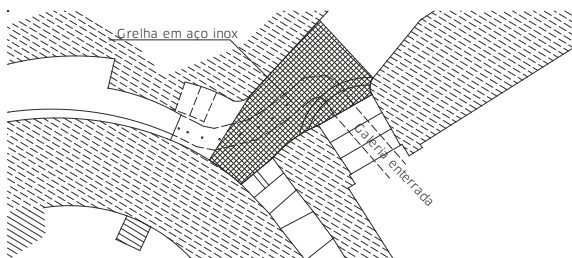
Fig. 12. Área da grelha de pavimento a instalar no corredor posterior.

pavimento do corredor exterior, na zona delimitada pelos degraus da Capela-mor e pelo vão de acesso à Sacristia, por uma grelha amovível em aço inox, de malha quadrada (Fig. 12). A grelha deverá ser apoiada sobre perfis em aço inox. De modo a assegurar que as águas recolhidas pela grelha são integralmente conduzidas para a galeria enterrada subjacente, será necessário prever uma rufagem de remate;
