**Sebentas d'Obra** Ciclo de construção, do projeto à obra

**Ex-Cadeia e Tribunal da Relação do Porto**

Porto

# A importância da monitorização das estruturas patrimoniais

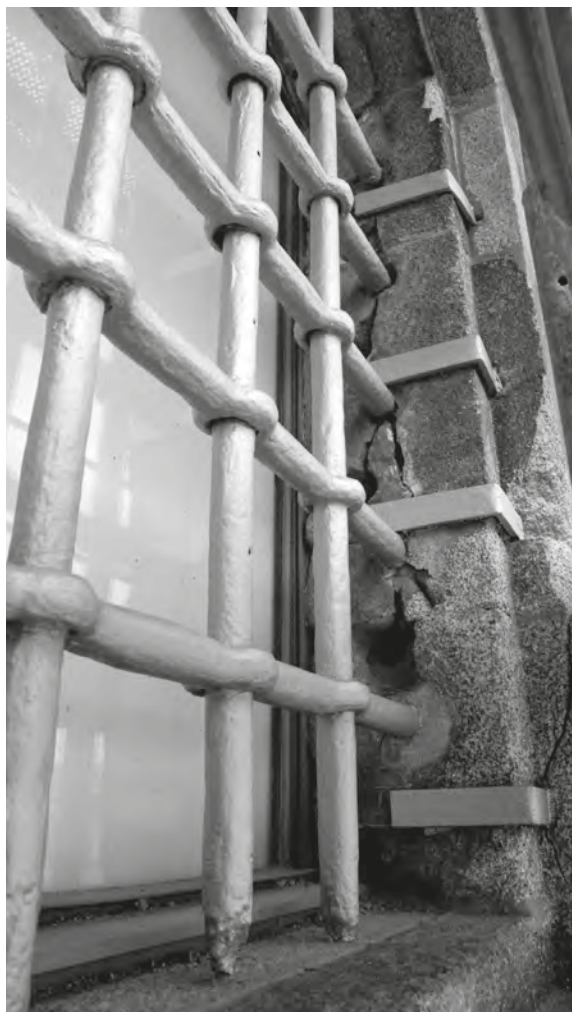
Figs. 50 a 52

Atualmente a DRCN em conjunto com a FEUP, procura melhorar o comportamento do efeito provocado pela corrosão das entregas das grades metálicas nas molduras dos vãos, de forma a evitar a fratura das cantarias e consequente queda para a via pública (Figs. 51 e 52).

Já em 1854, há notícias de fugas da Cadeia, viabilizadas por padieiras e ombreiras em cantaria fraturadas, causadas pela oxidação das grades. Em 1859 foi requerido ao Governo verba para o reforço de segurança da cadeia através a execução de uma segunda ordem de grades.

Ou seja as questões das humidades, escoamentos das águas pluviais, comportamento estrutural das fachadas e abóbadas constituem ainda pela sua permanência, deficiências endémicas do monumento que ainda hoje persistem.

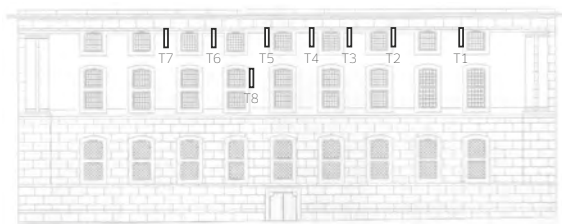
Fig. 55 Localização dos tirantes metálicos no alçado da fachada lateral direita.

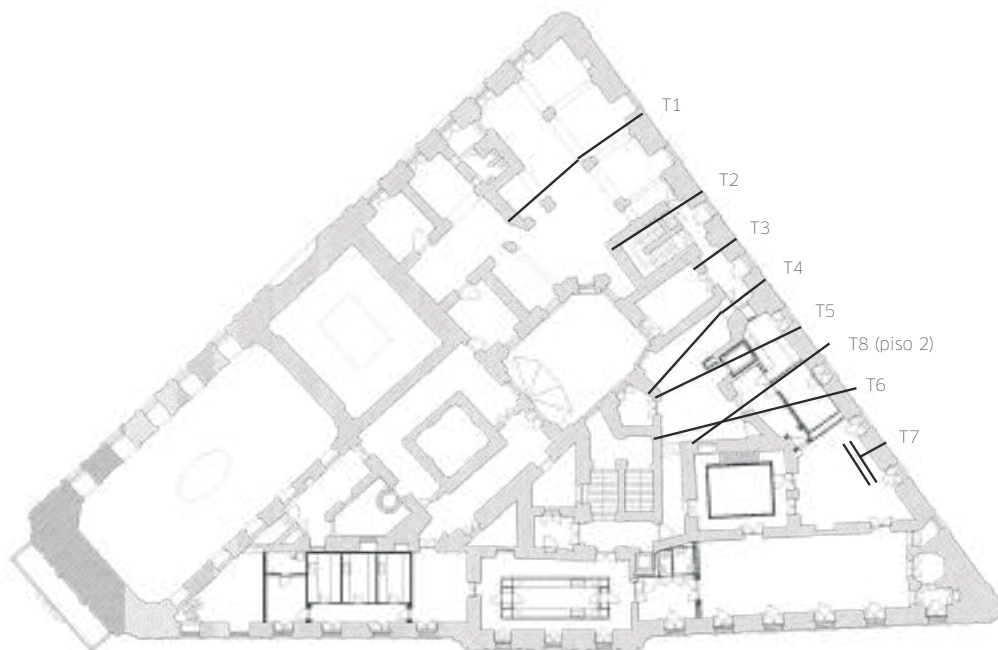
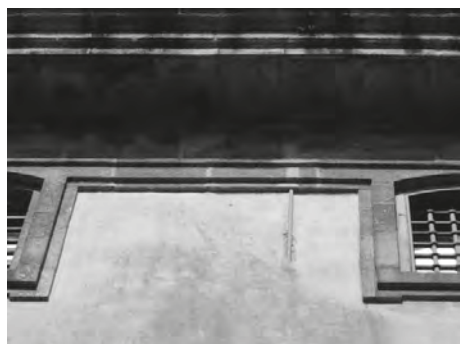
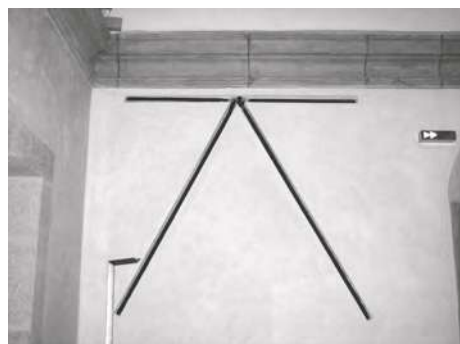
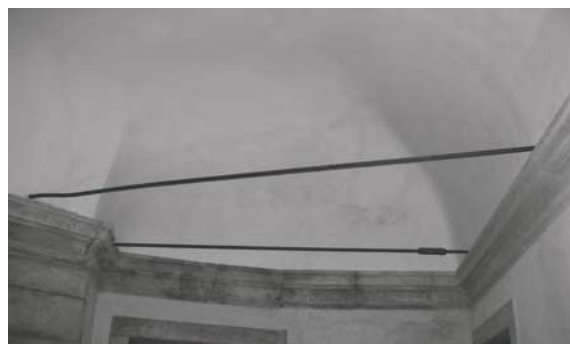
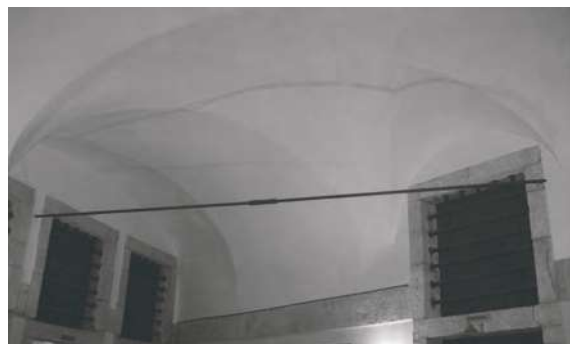
Fig. 56 Localização em planta dos tirantes metálicos.  
Fig. 57 Amarração de tirantes pelo exterior e pelo interior.

Fig. 58 Tirantes metálicos no interior do edifício.

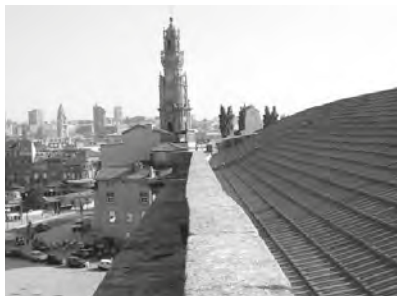
A deformação para fora do plano das fachadas é o dano com maior relevância no edifício observando-se de modo mais evidente no topo da fachada lateral direita e de forma bastante mais ligeira na parte Sul da fachada principal e na parte Norte da fachada posterior (Fig. 59).

Estas deformações, e em particular a da fachada lateral direita, terão tido origem num conjunto de fatores que, conjugados ou por si só, determinaram a sua ocorrência. Esses fatores são os enumerados em seguida, devendo-se no entanto ter em consideração a enorme degradação estrutural a que o edifício esteve sujeito bem como anteriores intervenções realizadas sobre este ou na sua área envolvente, levam a que seja necessária alguma prudência na sua interpretação.

- A **construção do edifício sobre as ruínas** do antigo edifício da Relação do Porto, que seguia a mesma configuração em planta, leva a supor que as paredes de fachada se apoiem nas fundações do antigo edifício que poderiam em algumas zonas não ter a capacidade portante necessária;
- A **zona de implantação do edifício**, com forte inclinação para Sul em direção ao Rio Douro junto à fachada lateral direita, juntamente com a presença de várias linhas de água no solo, podem ter induzido assentamentos diferenciais na parede da fachada;

- As **alterações das condições do solo e da envolvente** ocorridas posteriormente à sua construção, podem ter originado alguma descompressão dos solos de fundação e também eventuais alterações de linhas de água por modificações mais recentes na envolvente;
- As **intervenções posteriores na estrutura do edifício** poderão ter envolvido a remoção de elementos de travamento das paredes, contribuindo assim para o aumento da sua deformação.

Fig. 59 Deformação das fachadas para fora do plano.

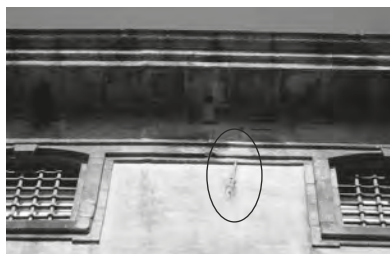
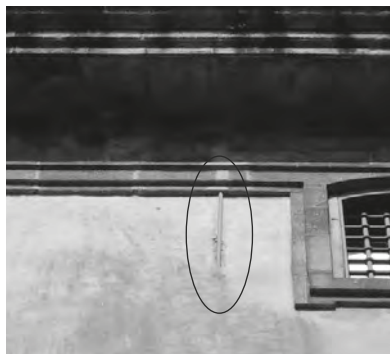
Importa referir que o facto de os tirantes metálicos terem sido colocados para restringir a deformação da fachada lateral direita, numa altura anterior às referidas intervenções mais recentes na estrutura do edifício e nos espaços públicos contíguos, indica que o problema do empeno da parede não tem a sua origem nestas intervenções podendo estas, no entanto, terem contribuído para algum agravamento.

Fig. 60 Esmagamento do reboco nas amarrações dos tirantes T6 e T7 na parede da fachada lateral direita.

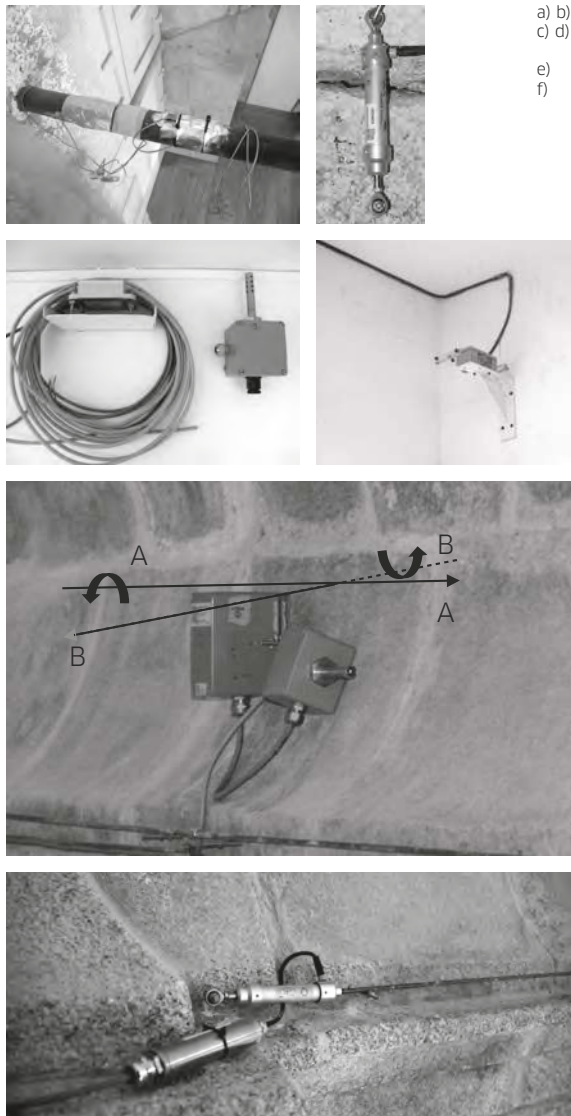
Na Fig. 62 apresentam-se algumas imagens da instrumentação colocada no edifício do CPF.

Nesta fase ainda não há resultados conclusivos da monitorização do edifício pois é necessário que esta seja feita por longo período temporal (de forma a apanhar diferentes ciclos de Verão/Inverno) que permita com rigor interpretar e conhecer o comportamento estrutural do edifício. Só após este conhecimento se poderá decidir da necessidade de intervenção no edifício e, em caso afirmativo, qual o tipo de intervenção que se adequa à eliminação das causas das anomalias verificadas.

Fig. 62 Fotos ilustrativas do tipo de instrumentação instalada: a) extensómetros e RTDs nos tirantes metálicos, b) fissurómetro numa junta de blocos de pedra, c) sensor de rotações (clinómetro, à esquerda) e temperatura (à direita), d) sensor de deslocamento, e) sensor de temperatura e clinómetro com sentidos de medição da rotação e f) fissurómetro
