#26, outubro 2021

## Reabilitação construtiva e energética do Bairro de Lordelo

Porto

Vasco Peixoto de Freitas, Nuno Valentim Lopes e  
Pedro Filipe Gonçalves

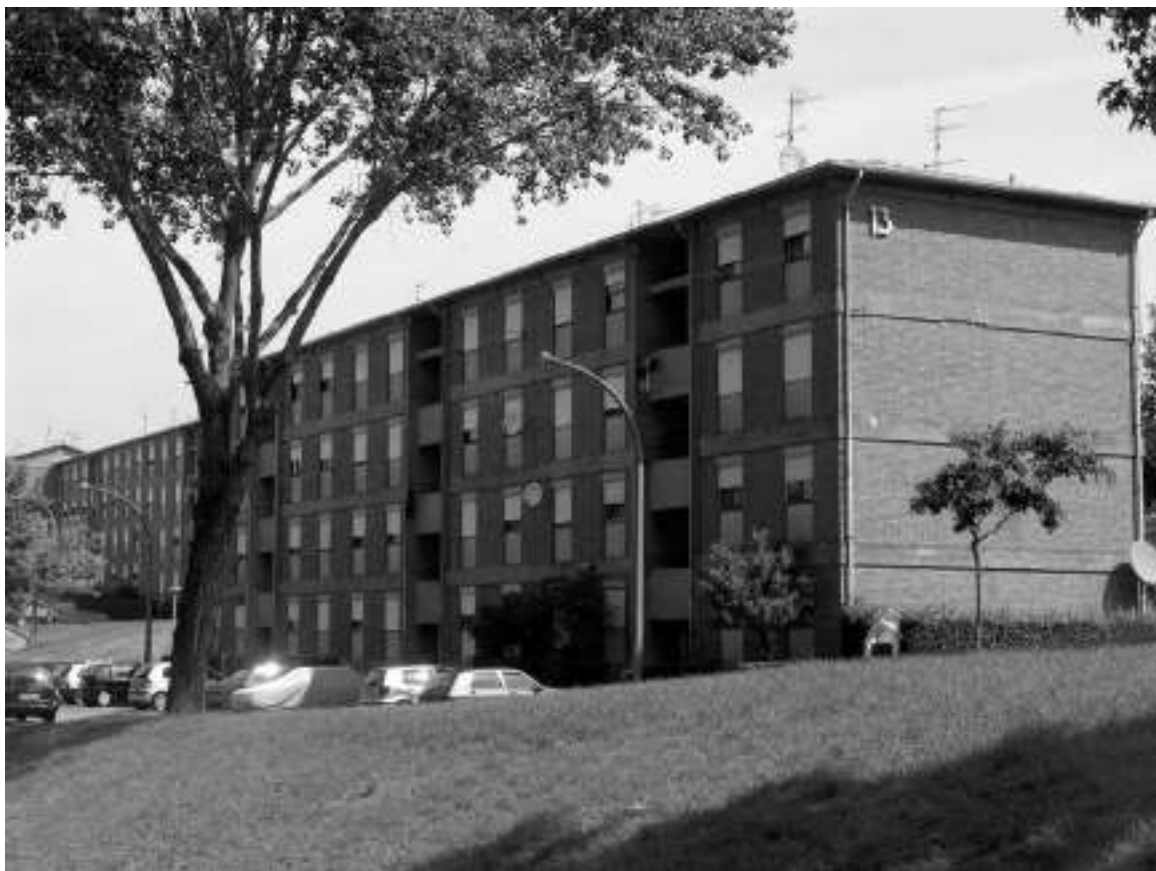
Fig. 03. Estado inicial do bloco 13

O revestimento exterior, na generalidade das fachadas, é constituído por tijolo de face à vista, com a seguinte composição: pano exterior em alvenaria de tijolo de face à vista; espaço de ar; reboco de impermeabilização; pano interior de alvenaria; e revestimento interior. O coeficiente de transmissão térmica superficial destas paredes ( $U$ ) era de cerca de  $1,4 \text{ W/m}^2 \times ^\circ \text{C}$  (Fig. 03).

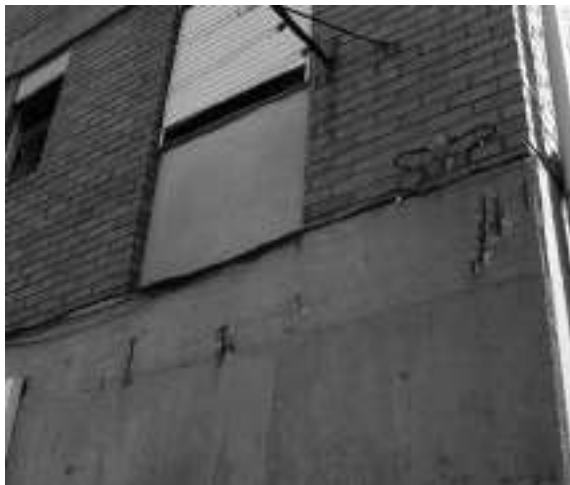
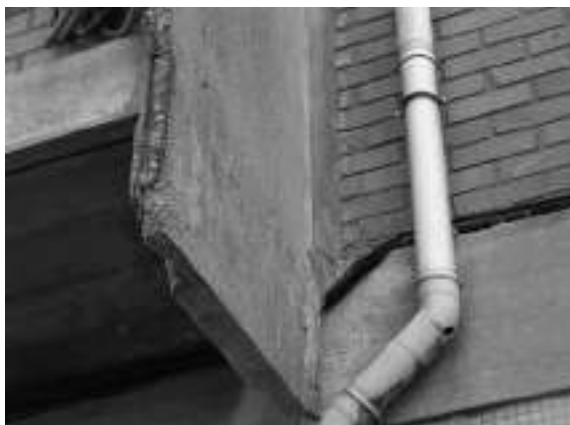
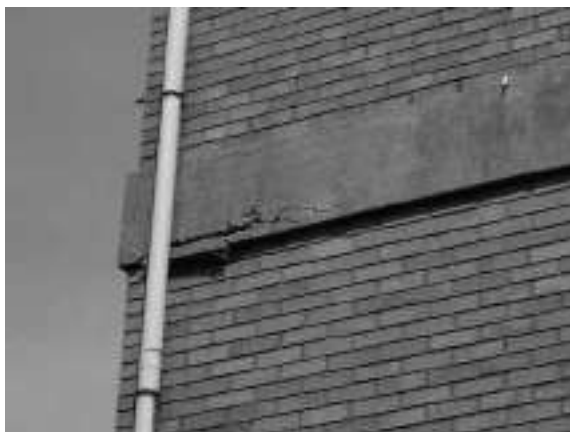
Existiam também paramentos exteriores em betão à vista (topo das lajes, embasamentos, paredes e guardas das caixas de escadas, elementos laterais dos corpos em balanço das fachadas posteriores, empenas dos blocos

Fig. 04. Estado inicial - patologias em betão aparente

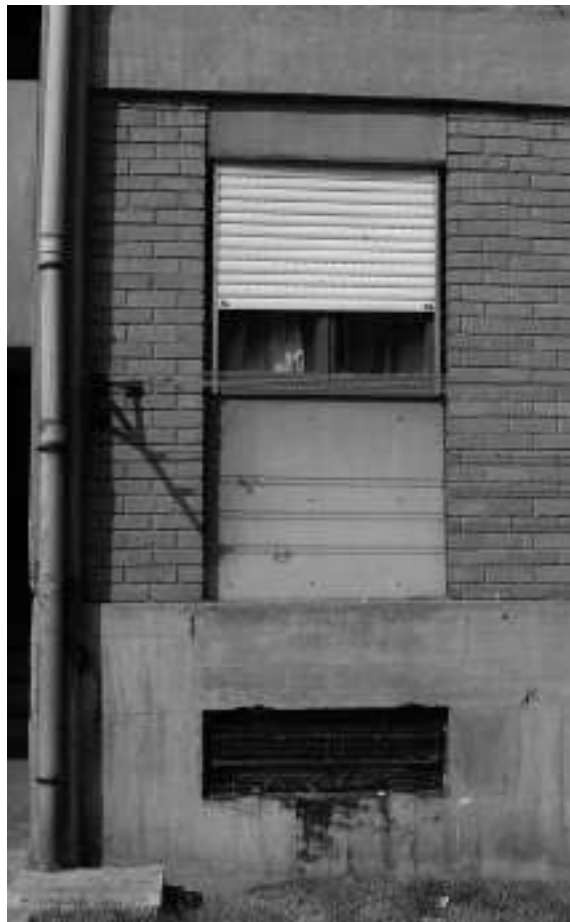
Os paramentos de fachada entre os vãos envidraçados das salas e quartos e as lajes inferiores ou superiores eram constituídos por placas de fibrocimento fixas mecanicamente (Fig. 05), sobre parede de alvenaria simples.

Fig. 05. Estado inicial - paramentos adjacentes aos vãos exteriores, com revestimento de placas de fibrocimento

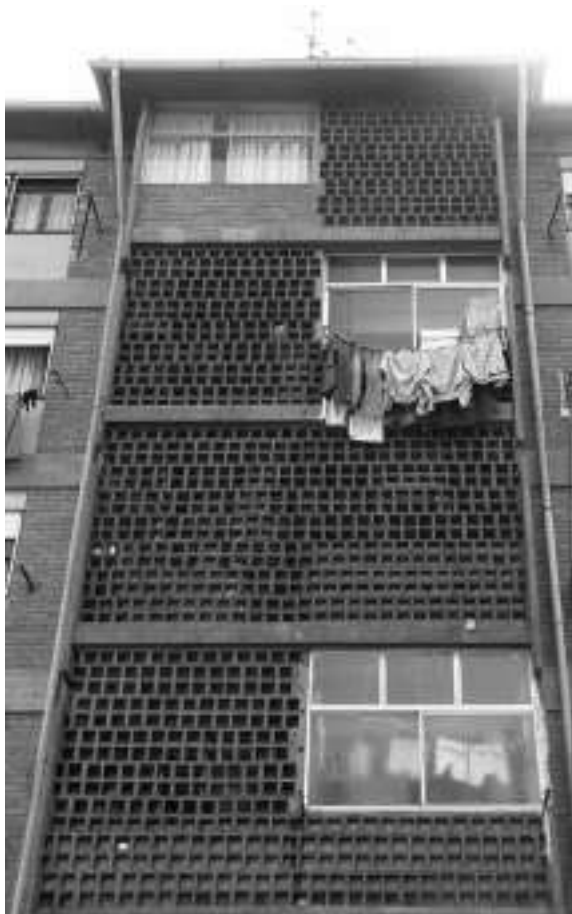
Nos corpos em balanço das fachadas posteriores dos edifícios (lavandarias) inicialmente foi aplicada uma grelha constituída por elementos cerâmicos que, na generalidade dos fogos, foi posteriormente alterada (Fig. 06 e 07).

Fig. 06. Estado inicial - lavandarias

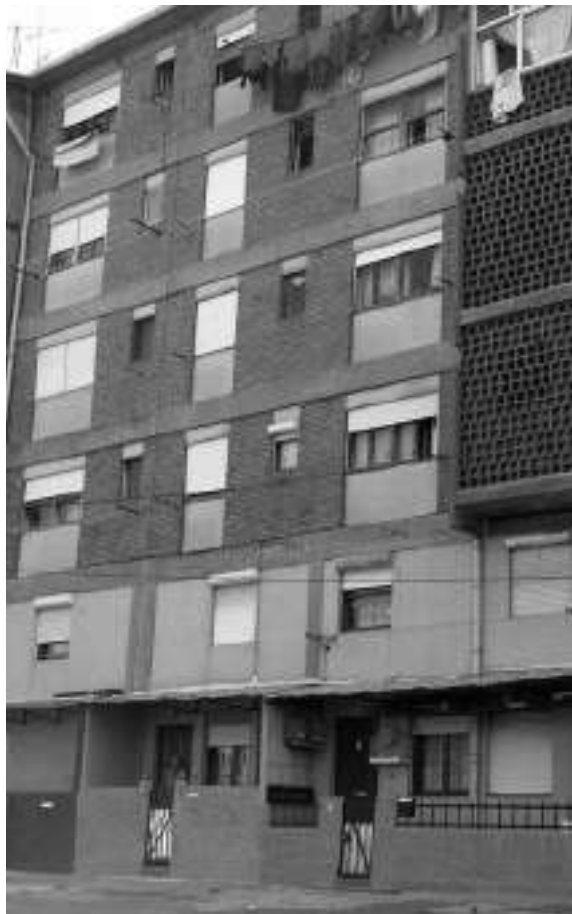
Fig. 07. Estado inicial - alçado posterior do bloco 15

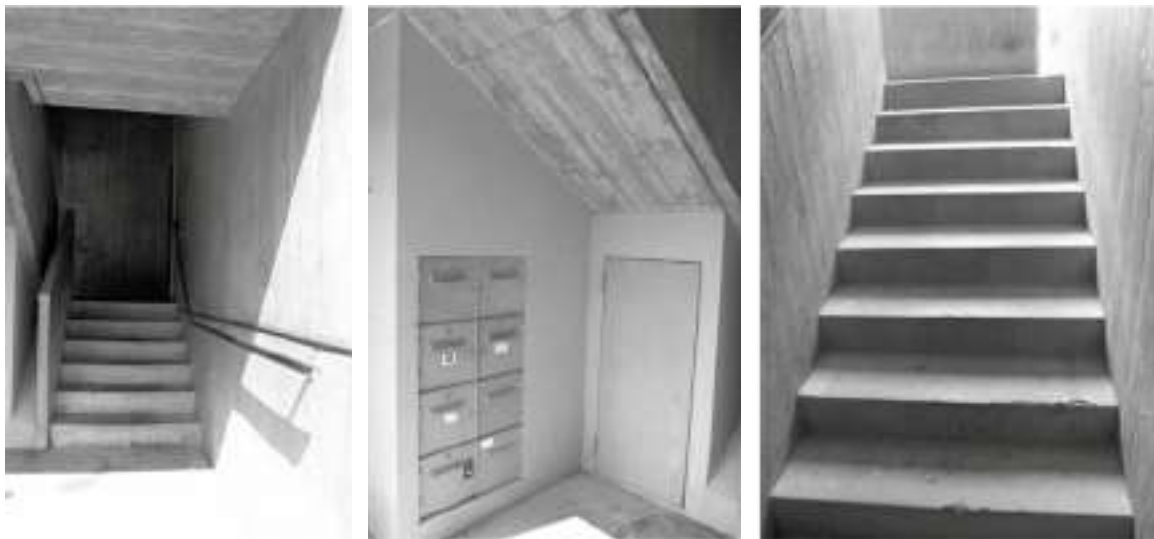
As patologias observadas nos espaços interiores comuns dos edifícios (caixas de escadas coletivas) foram as seguintes: degradação do betão à vista, dos degraus,

Fig. 09. Estado inicial – espaços comuns

das caixas de correio e armários das entradas, e das instalações elétricas; fugas na rede de abastecimento de água; grafitis e danos resultantes de atos de vandalismo; e desconforto na utilização (Fig. 09).

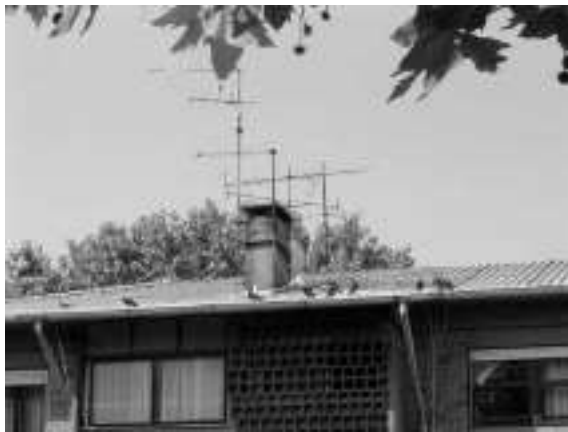
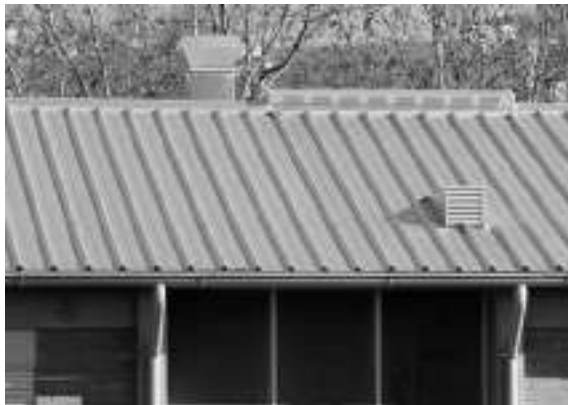
Fig. 13. Cobertura, antes e depois

As coberturas tradicionalmente com reduzida inclinação e revestimento com placas de fibrocimento associadas a desvão não utilizável, não apresentavam isolamento térmico, pelo que tiveram de ser integralmente intervencionadas, substituindo-se o revestimento por painéis sanduiche e isolando fortemente sobre a laje de teto, cumprindo as exigências regulamentares que implicavam a colocação de mais de 10 cm de isolamento térmico. A acessibilidade à cobertura foi garantida, bem como a ventilação do desvão para permitir uma melhoria do comportamento no período de verão.

garantir a continuidade do isolamento, o que exige um tratamento particular na zona do beirado e dos elementos de suporte da estrutura da cobertura, nomeadamente em alvenaria (Fig. 13).

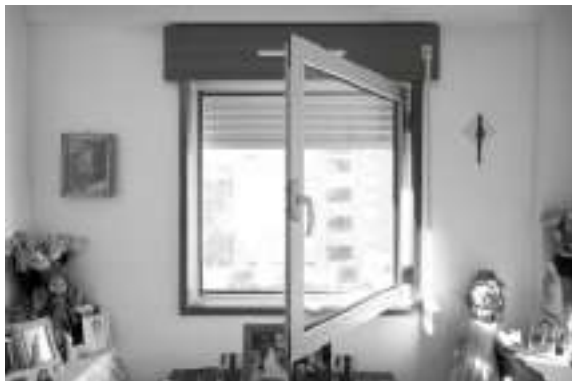
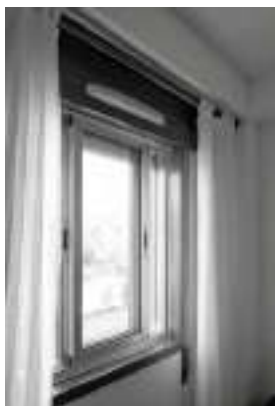
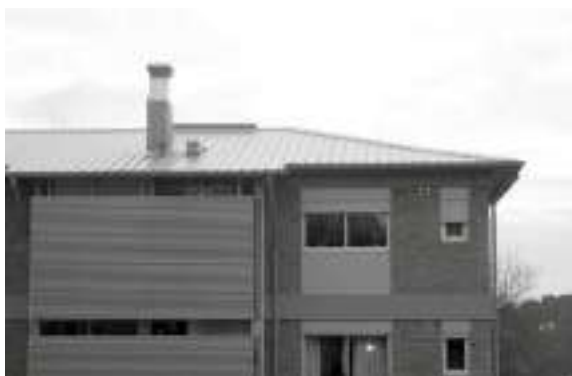
Fig. 15. Intervenção nos vãos exteriores

As caixilharias dos vãos envidraçados encontravam-se obsoletas, tendo-se optado por novos caixilhos em alumínio com vidro duplo de reduzida permeabilidade ao ar (Fig. 15).

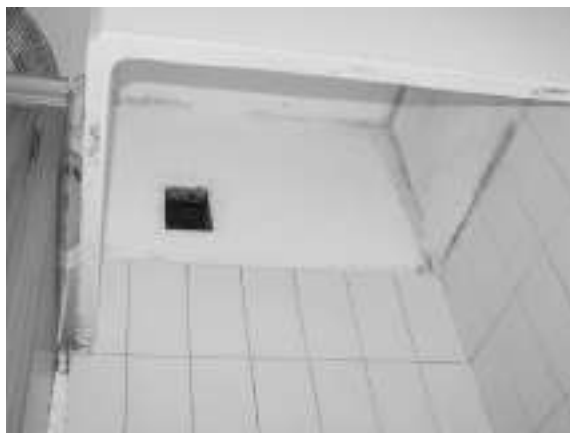
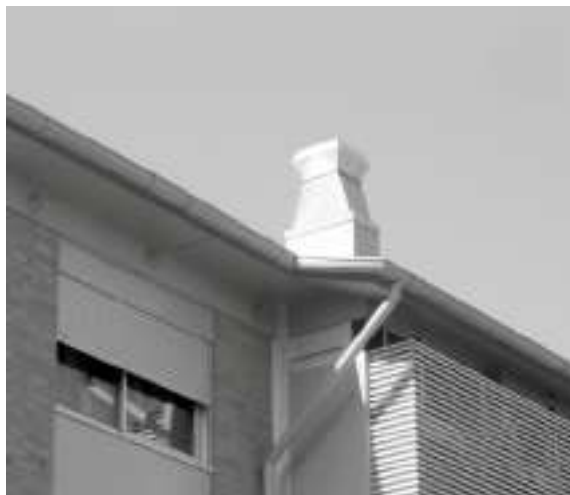
Fig. 16. Sistema de ventilação mecânico, antes e depois

No entanto, em algumas habitações foram instalados dispositivos de extração mecânica. Não existiam dispositivos de extração de ar nas instalações sanitárias.

diferenciados entre o dia e a noite, embora no Bairro de Lordelo tenham sido colocados ventiladores individuais acionados pelos utilizadores. Na cozinha foi proposto um sistema de extração contínua que assegurasse um caudal mínimo de 60 m³/h e que nas horas de ponta é significativamente mais elevado, dependendo da tipologia da fração. Também aqui os ventiladores são programáveis de velocidade variável (Fig. 16).
