#27, maio 2022

**Bondade, dor, amor, ódio  
acerca das fachadas do  
Teatro Nacional de São João**  
Porto

# Processos construtivos e fatores de degradação dos elementos decorativos das fachadas do Teatro Nacional São João

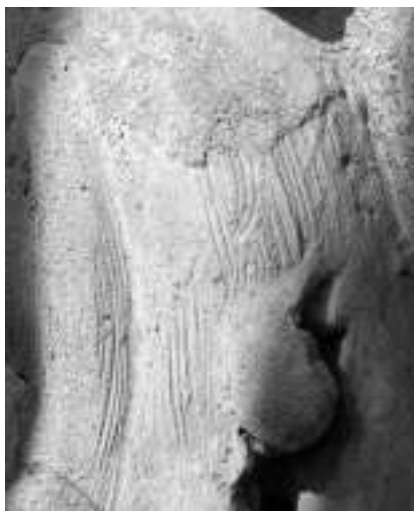
Fig. 24. Rasuras e emborro de proteção sobre elemento decorativo, 2014

Na fachada nascente, foram identificadas rasuras na superfície de elementos decorativos, as quais se supuseram ter como objetivo melhorar a aderência entre a superfície e a camada de proteção em pedra artificial (emboço).

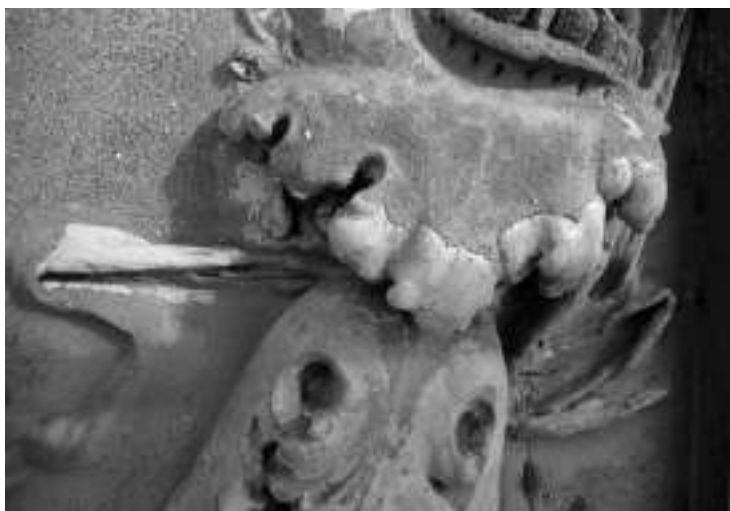
Fig. 25. Embarro sobre elementos decorativos da fachada sul, 2014

Mundial, foi depois aplicada uma camada de embozzo de proteção em alguns destes elementos. Na intervenção de 2013/2014, verificou-se a existência de rasuras em elementos decorativos da fachada lateral nascente que, aparentemente, serviriam para melhorar a aderência dessa camada adicional de proteção (Fig. 24). Por sua vez, os elementos do friso decorativo da fachada sul, cuja argamassa possui um inerte mais fino, também apresentavam uma camada de proteção tipo embozzo (Fig. 25).

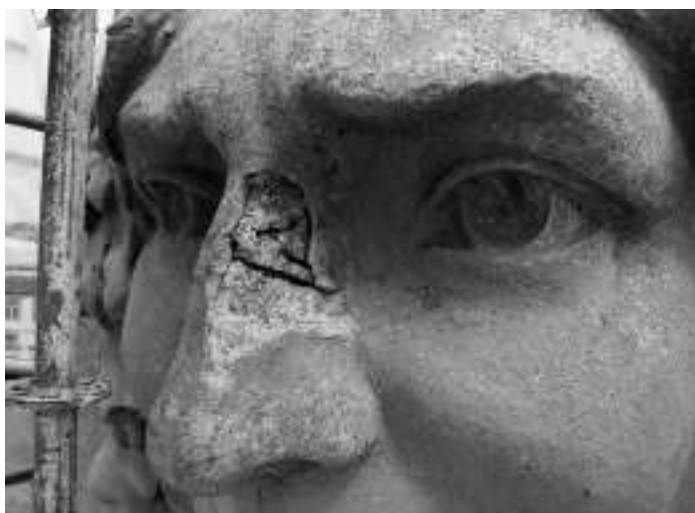
Fig. 26. Varões metálicos em nariz de escultura, 2013.

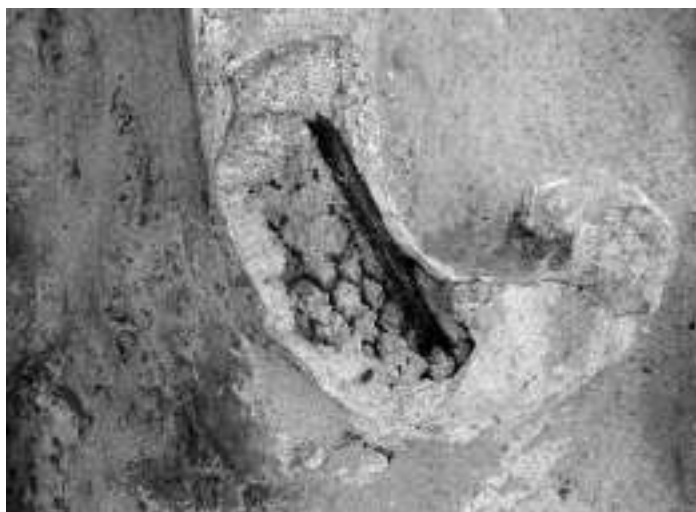
Fig. 27. Varão metálico e rede de galinheiro na ligação à fachada, 2013.

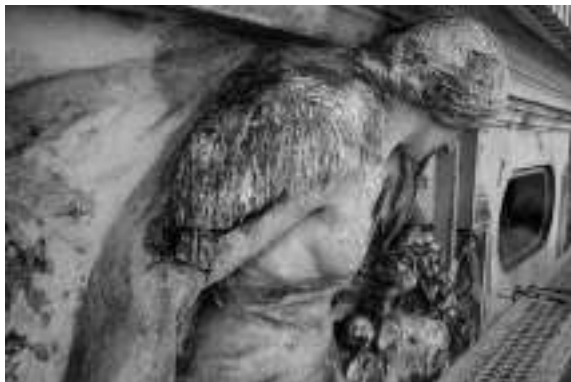
Fig. 57. Fissuração e destacamento de argamassa em estátua por corrosão dos varões metálicos, 2010

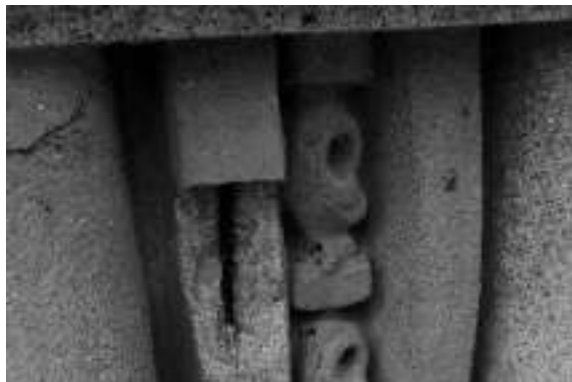
Fig. 58. Fissuração e destacamento de argamassa por corrosão dos varões metálicos em friso decorativo, 2013

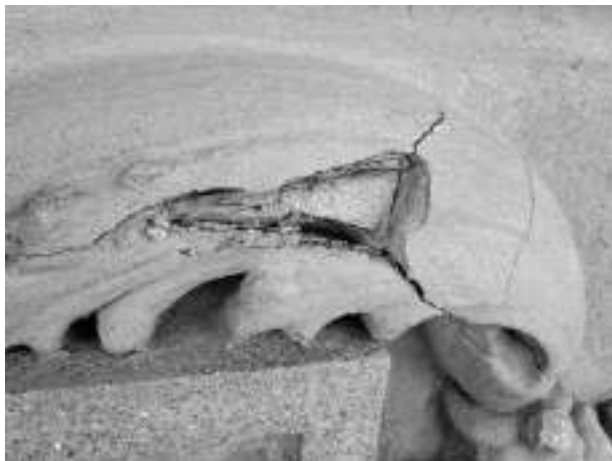
Fig. 59. Fissuração e destacamento de argamassa por corrosão de armaduras, 2014

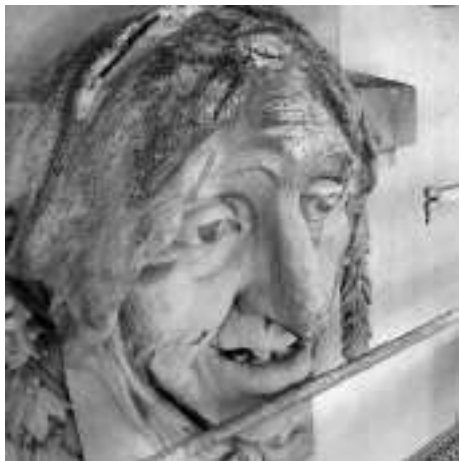
Fig. 60. Destacamento de betão na zona superior da cabeça por corrosão de armaduras, 2013

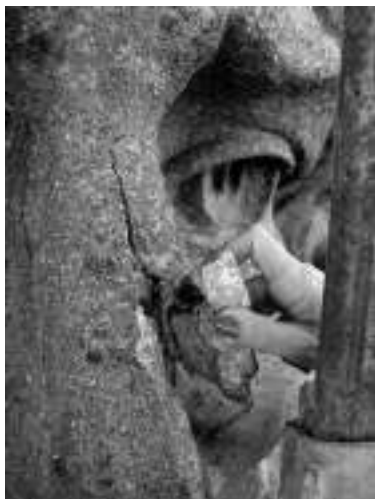
Fig. 61. Destacamento de argamassa por corrosão de armaduras, 2010.

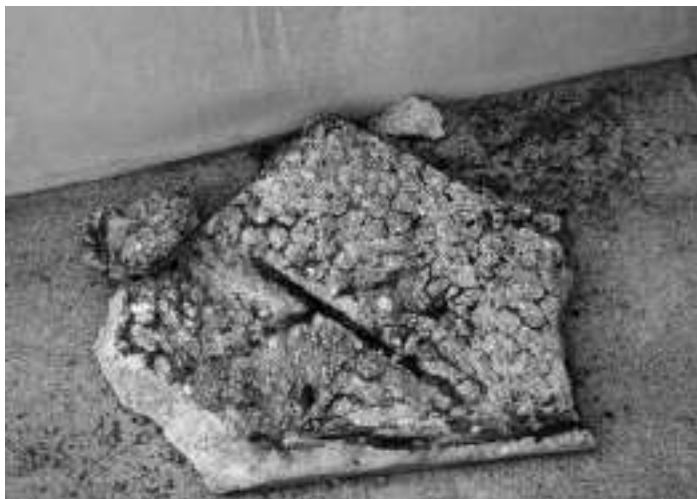
Fig. 62. Fragmento de betão destacado por corrosão de armaduras (sendo visíveis varões e rede de galinheiro), 2013
