#34, fevereiro 2024

**Monitorização de monumentos  
durante a obra de expansão do  
Metro do Porto**  
Porto

António Arêde

# **Monitorização de monumentos durante a obra de expansão do Metro do Porto**

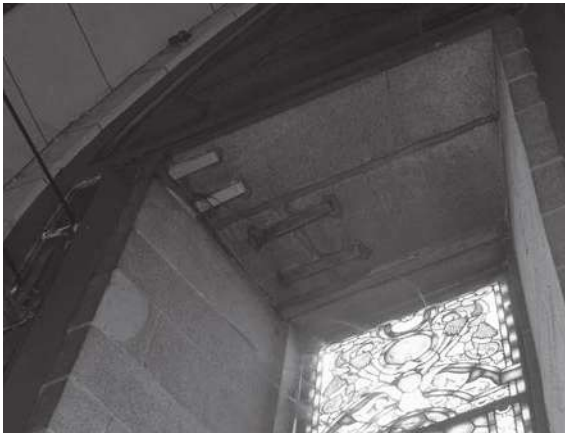
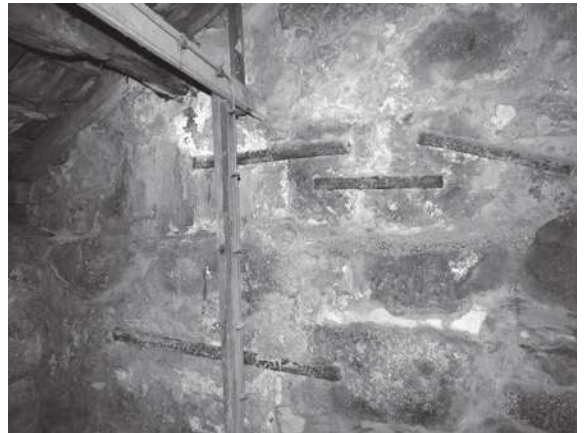
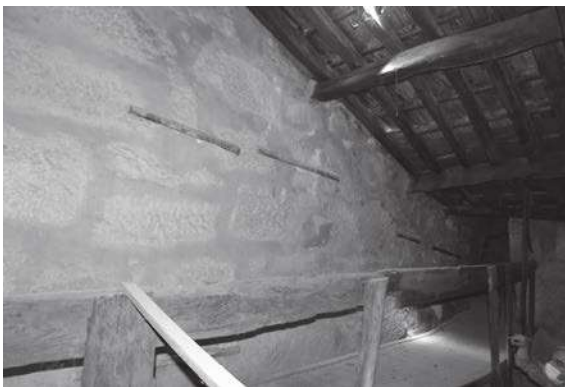
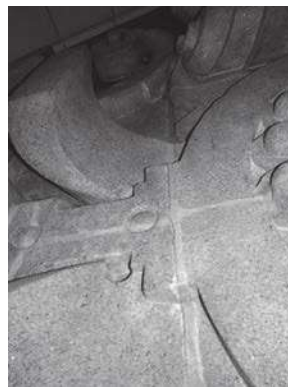
- i) a colocação de agramos metálicos na moldura da janela Este da fachada acima do piso do coro alto (Fig. 06a), na parede do frontão da fachada (acima da abóbada) também no lado Este (Fig. 06b) e na parede sobrejacente ao arco triunfal (Fig. 06c);
- ii) o preenchimento generalizado de aberturas de juntas e fendas (Fig. 06b a Fig. 06d).

Fig. 06. Igreja dos Congregados - intervenções estruturais: agramos metálicos (a) na moldura da janela Este da fachada acima do piso do coro, (b) na parede do frontão da fachada (acima da abóbada) do lado Este, (c) na parede sobrejacente ao arco triunfal; (d) juntas refechadas no tímpano do lado Oeste

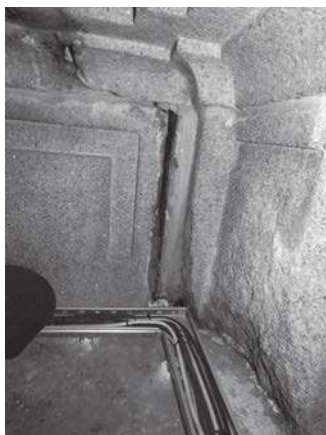
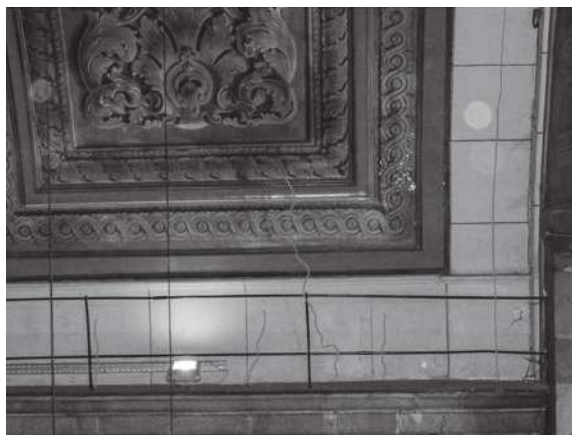
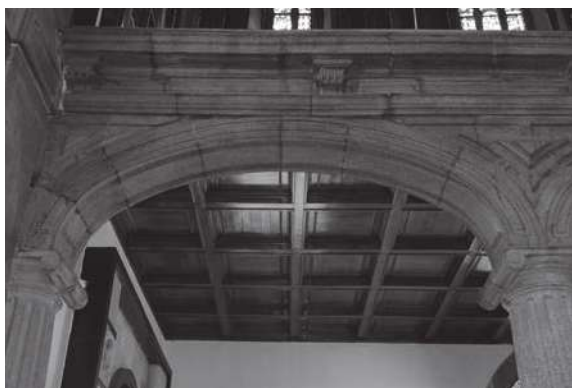
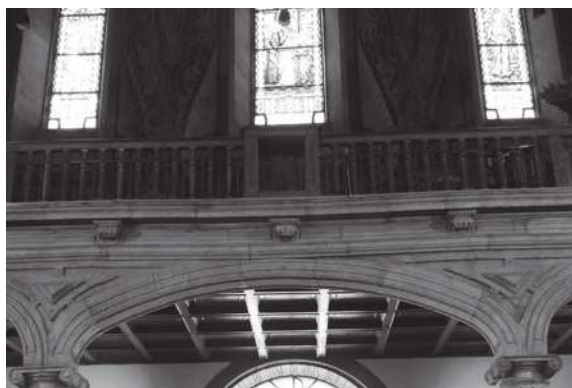
Fig. 07. Igreja dos Congregados - danos estruturais:

Os danos estruturais observados [3] concentram-se no lado Este da Igreja nas paredes de alvenaria de granito, nos arcos de granito que suportam o coro-alto e nos elementos de madeira da cobertura.

Apesar das intervenções estruturais anteriores, nomeadamente a colocação de agramos metálicos e o preenchimento de juntas e de fendas, com maior incidência no lado Este da Igreja, verifica-se a reabertura de juntas, fissuras e fendas em particular nas paredes sobrejacentes ao arco triunfal. Verifica-se ainda a existência de fissuras no estuque da abóbada da nave visíveis à distância e a olho nu, e que estão provavelmente associadas a deformações ou fissuras do substrato. A deformação observada nos arcos de suporte do coro-alto, arco Este e arco central, poderá também ter estado

associada a assentamentos da fundação que, porém, aparentam estar estabilizados por não se observarem aberturas de juntas dos arcos. Alguns destes danos estruturais, sumariamente descritos, encontram-se ilustrados na Fig. 07.

(a) abertura de junta, previamente preenchida, na parede do tímpano sobre o arco triunfal, do lado Este, (b) fissuras na abóbada e ligação varandim/fachada do lado Este, (c) deformação e juntas preenchidas com argamassa no arco Este do coro-alto; (d) deformação do arco central do coro alto

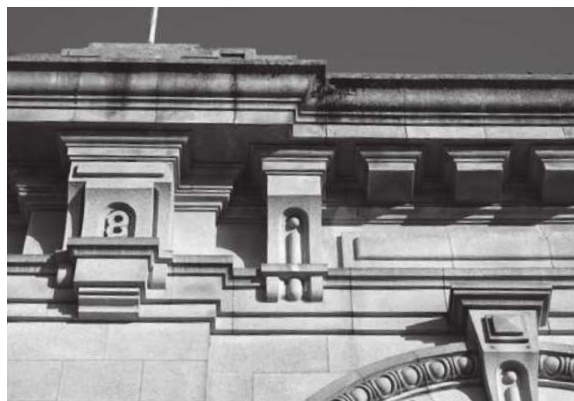
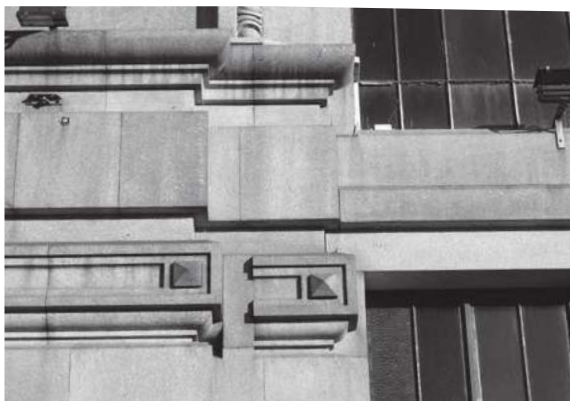
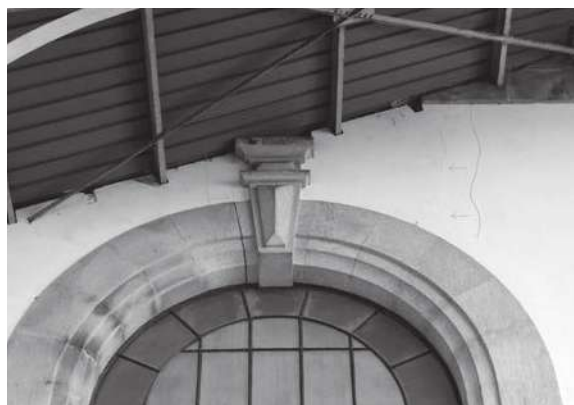
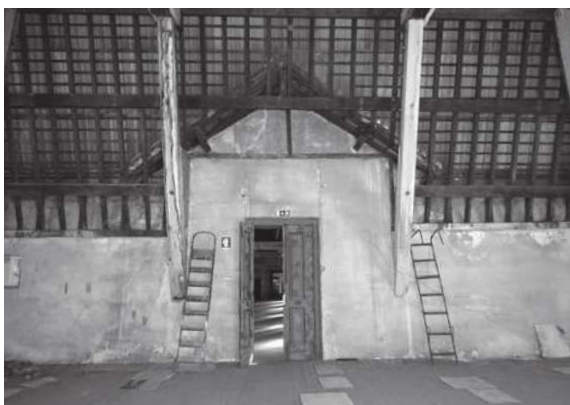
Em termos estruturais a Estação de São Bento encontra-se em bom estado de conservação [4] não inspirando cuidados de maior, apesar da evidência de alguns danos estruturais que, aparentemente, não se afiguram ativos. Esses danos estruturais ocorrem na zona Sul do edifício, e manifestam-se por:

- i. aberturas de juntas nos vãos (arcos e padieiras) do átrio, na fachada Oeste (Fig. 10a,b) e na parede que divide o átrio da gare (Fig. 10c);
- ii. fissuras diagonais na parede do sótão do Torreão e da Ala Sul (Fig. 10d).

Embora não tenha sido possível estabelecer a sua causa, estes danos estruturais sugerem uma tendência de movimento global em direção a sul da zona sul do vestíbulo e do torreão Sul, sendo plausível alguma relação com movimentos da fundação ou alterações do nível freático naquela zona aquando de trabalhos que tenham ocorrido na envolvente. A este propósito é oportuno referir que, a partir de sondagens realizadas já no âmbito da preparação dos trabalhos do MdP, confirma-se a existência de fundações diretas superficiais pouco profundas do lado Norte do edifício da estação (visíveis na sondagem ilustrada na Fig. 11a), ao passo que do lado Sul a base dos elementos de fundação se apresenta bastante mais profunda (Fig. 11b). Acresce que, em registos históricos relativos à construção da estação, se encontram menções a grande profundidade das fundações do lado Sul, não sendo de excluir a possibilidade de existir estacaria de madeira tal como noutros edifícios da época na baixa do Porto.

Fig. 10. Estação de São Bento - danos estruturais na zona Sul do edifício da estação:  
(a) arcos e (b) padieiras de vãos da fachada principal, Oeste;  
(c) da parede que divide o átrio da gare e (d) fissuração no sótão do Torreão Sul

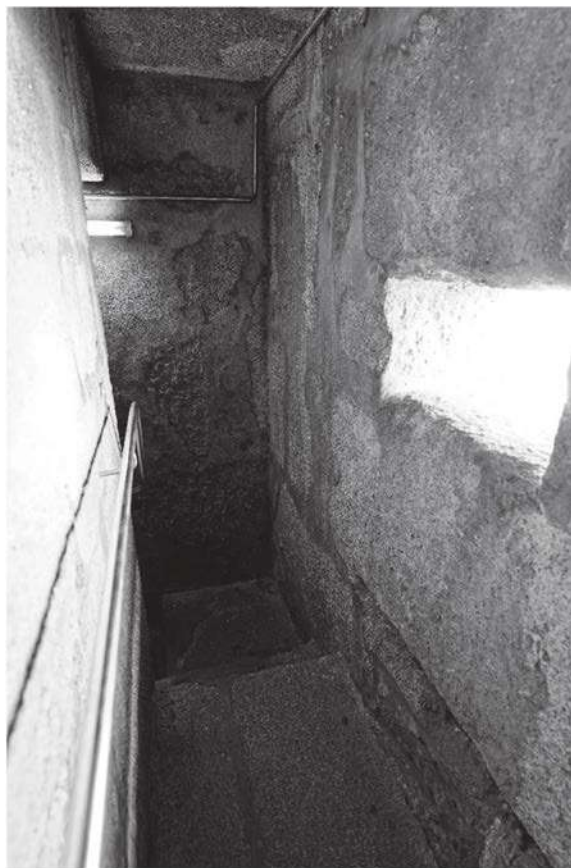
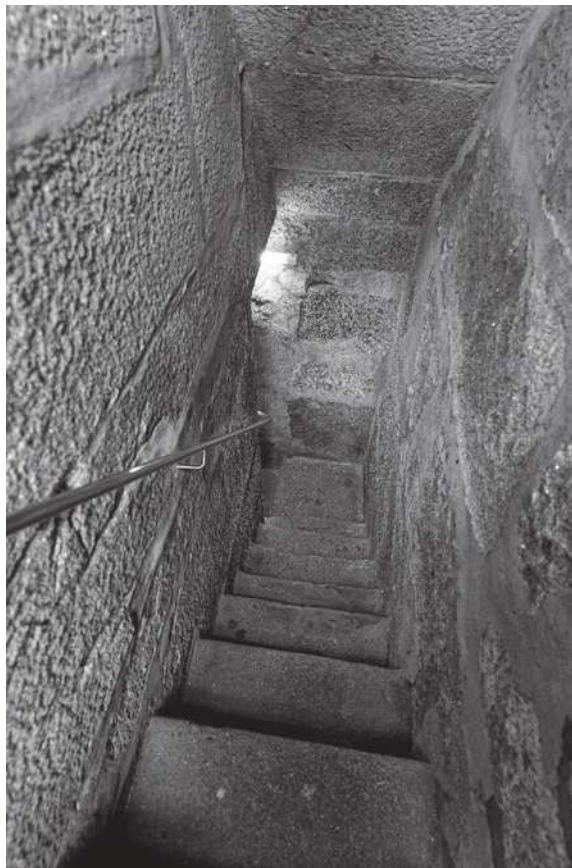
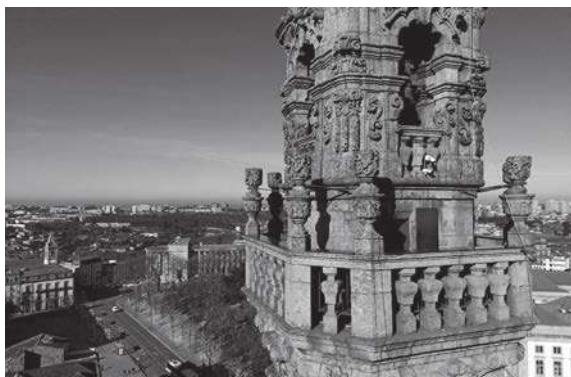
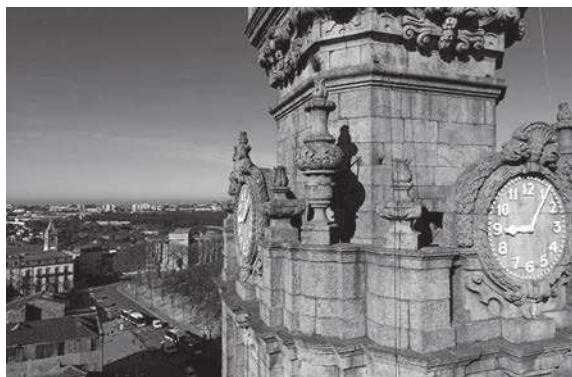
Fig. 14. Torre da Igreja dos Clérigos:

Na Torre, pelo seu interior, são bem visíveis fissuras que não são recentes, tendo começado a ser monitorizadas desde, pelo menos, 1982 (ano de colocação dos testemunhos de cimento). Apresentam um padrão tendencialmente vertical na face interior das paredes do contorno exterior, e horizontal nos degraus, que também funcionam como elementos de ligação entre o núcleo central e as paredes anteriores. Apesar de não ser possível apontar uma causa única e definitiva para estas fissuras, admite-se que estejam relacionadas com a existência de deformações diferenciadas entre o núcleo interno da torre e as paredes exteriores, e que resultará de estados de tensão vertical e ações térmicas distintos entre os dois elementos, associados a eventuais assentamentos diferenciais entre esses elementos.

(a) e (b) escada interior,
