**Ponte Luiz I – reabilitação e monitorização**

# Ponte Luiz I – reabilitação e monitorização

# A reabilitação do tabuleiro superior para o atravessamento do metro

# Monitorização da Ponte Luiz I

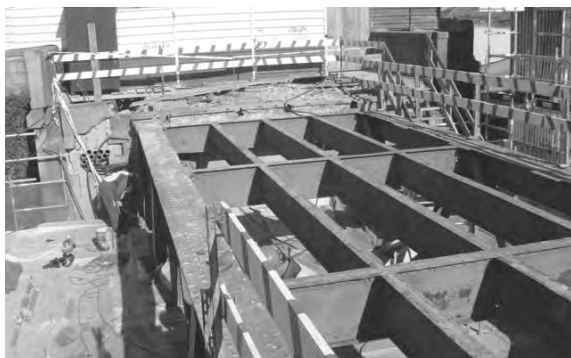
Fig. 12. Tabuleiro rodoviário existente.

A grelha metálica de suporte à laje de betão foi desmontada garantindo-se sempre que não seriam removidos mais de 12 m sem que se procedesse à substituição das longarinas e carlingas desse tramo (Fig. 12-13).

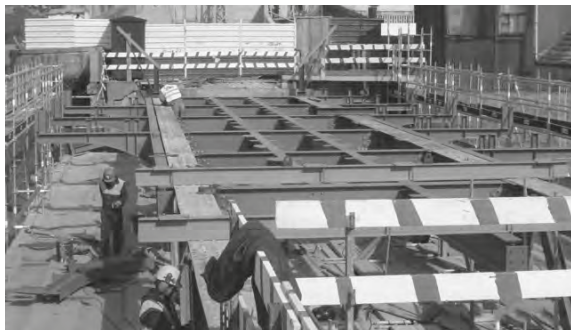
Fig. 13. Tabuleiro ferroviário.

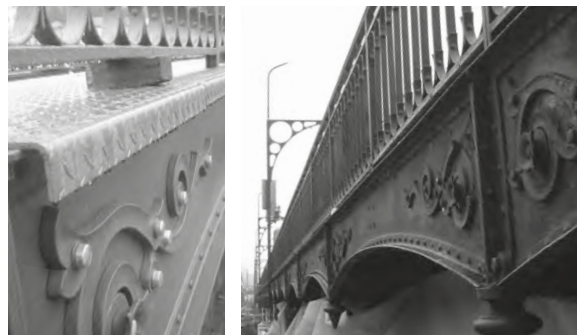
Fig. 21.

As vigas de bordo dado o seu estado de degradação, foram substituídas tendo-se aproveitado e reabilitado os elementos decorativos de modo a manter integralmente o aspeto da ponte (Fig. 21).

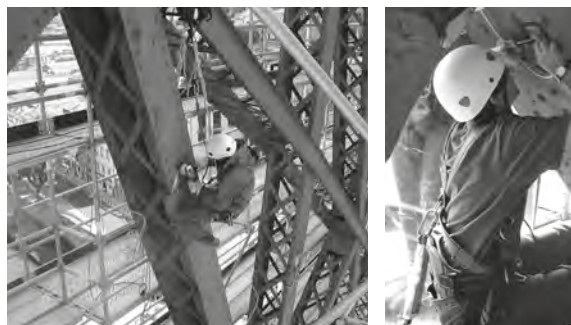
Fig. 30. Detalhes da aplicação dos extensómetros por técnicos do LABEST em secções selecionadas do arco.

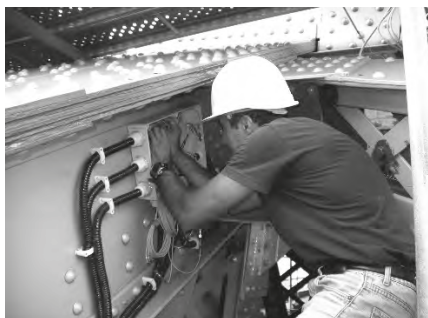
Fig. 44. Rede de fibra ótica. Esquerda: Caixa de junção na base do pilar M1; Centro: Caixa de derivação ótica com as ligações entre o cabo ótico e os ramos; Direita: Caixa de concentração do sinal.

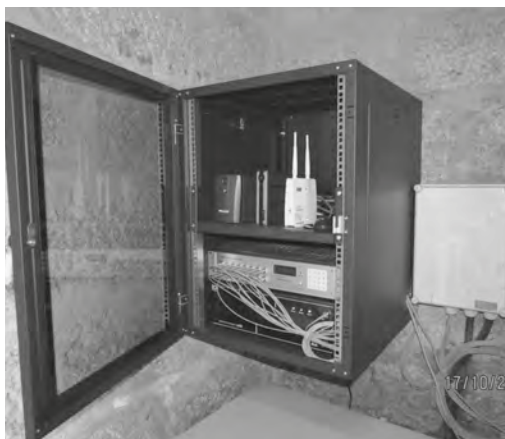
Fig. 45. Armário localizado no Encontro do Porto lado montante que aloja a Estação Central de Observação (ECO). Contém todo o equipamento de aquisição, armazenamento de dados e comunicação remota existente na obra.

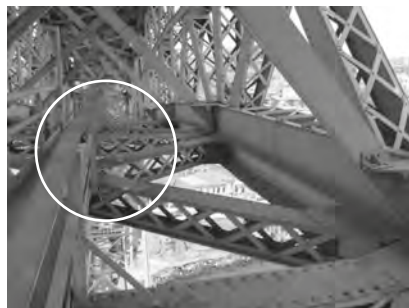
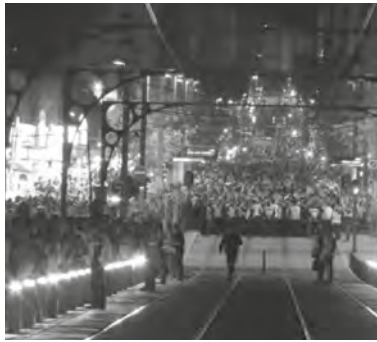
Fig. 54. Esquerda: localização dos acelerómetros na medição de vibrações durante o S. João de 2016. Direita: local de instalação dos sensores junto à corda inferior do coroamento do arco, com posto de observação no passadiço técnico.
