Sebentas d'Obra Ciclo de construção, do projeto à obra

#21, março 2021

Reabilitação do Mercado do Bolhão

Nuno Valentim arquitetura

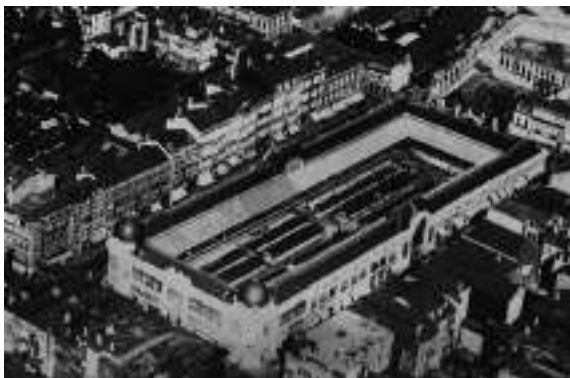
Fig. 01. Vista aérea do Bolhão, anos 30, séc XX (ainda sem a ponte central).

Refira-se que o valor patrimonial reconhecido pela classificação diz respeito a duas dimensões fundamentais do mercado: a arquitectura do imóvel, considerado um “bom exemplo da aplicação nacional do estilo eclético *Beaux Arts*” e o valor cultural específico da sua função como “um testemunho sociológico das tradicionais formas de comércio (as feiras) e da sua possível conjugação com o comércio moderno, integrando-se num dos quarteirões urbanos mais dinâmicos do Porto, e constituindo importante factor identitário da cidade”. [Fig. 01 e 02]

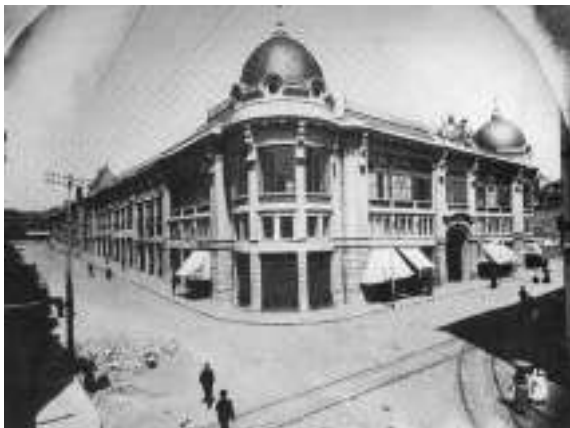
Fig. 02. Mercado do Bolhão após a construção, anos 20, séc XX.

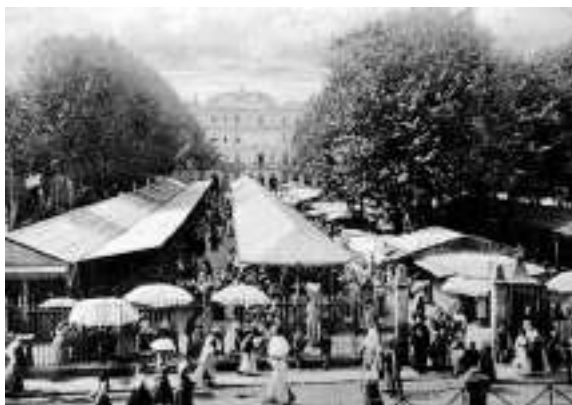
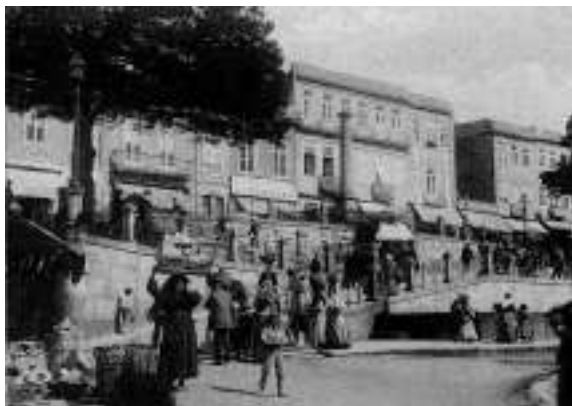
Fig. 06 e 07. Aspecto do Mercado do Bolhão até 1914. Postais ilustrados.

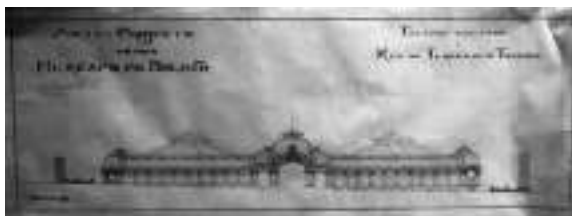
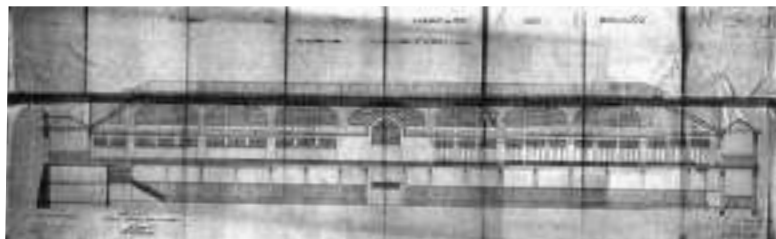
Fig. 08. Anteprojecto do Mercado do Bolhão, Casimiro Barbosa, 1910 (AHMP).

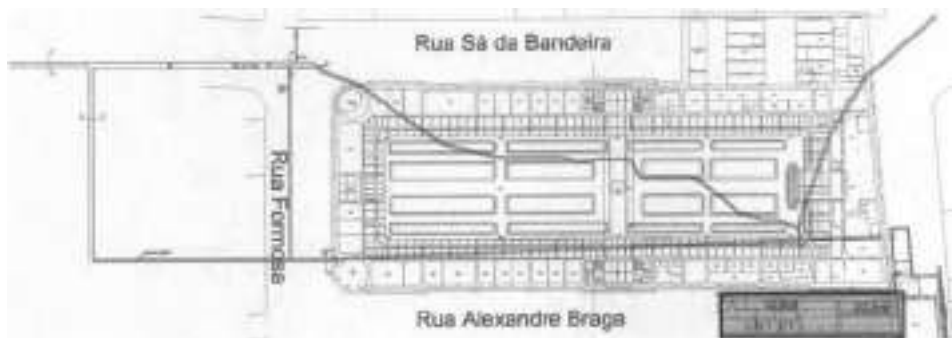
Fig. 11. Galerias subterrâneas existentes na área de implantação do Mercado do Bolhão.

Houve ainda a necessidade de desviar uma galeria subterrânea de águas pluviais existente sob o mercado, empreitada que foi realizada pela Câmara Municipal do Porto em 2018, previamente ao arranque da empreitada geral. [Fig. 11]

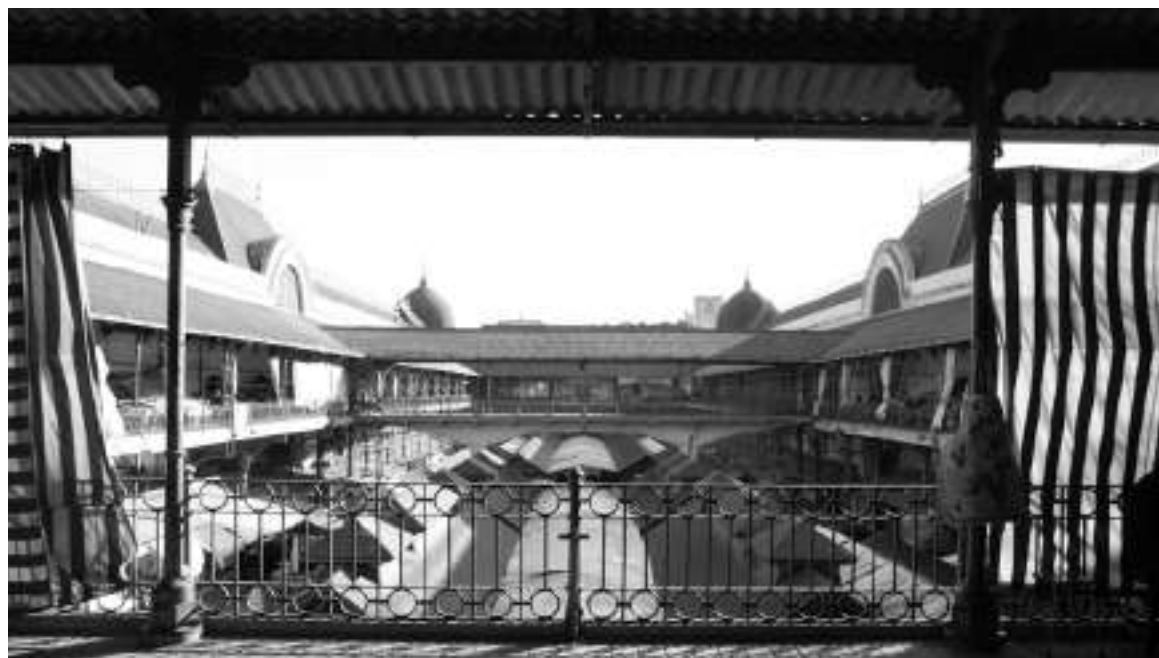
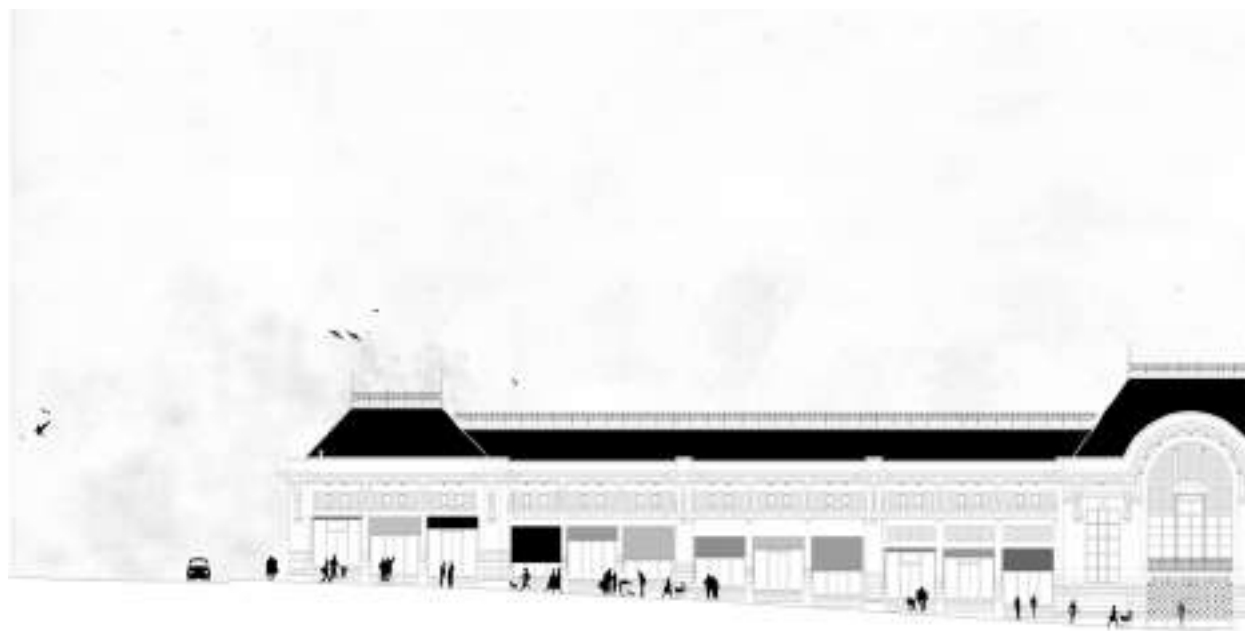
Fig. 18 e 19. Imagem da situação existente e fotomontagem a partir da entrada da Rua Fernandes Tomás (antes e depois da intervenção).  
 Fig. 20. Projecto de Reabilitação (2015) - estudo de reposição de montras em ferro fundido e toldos.

Sublinha-se que a estratégia fundamental do projecto assenta na recuperação e valorização da matriz original do edifício e na actualização da sua actividade central [Fig. 18 e 19], alterando apenas o que a renovação do mercado impõe ou obriga a ser ajustado – como as estruturas existentes no terrado ou os espaços/aceessos de cargas e descargas.

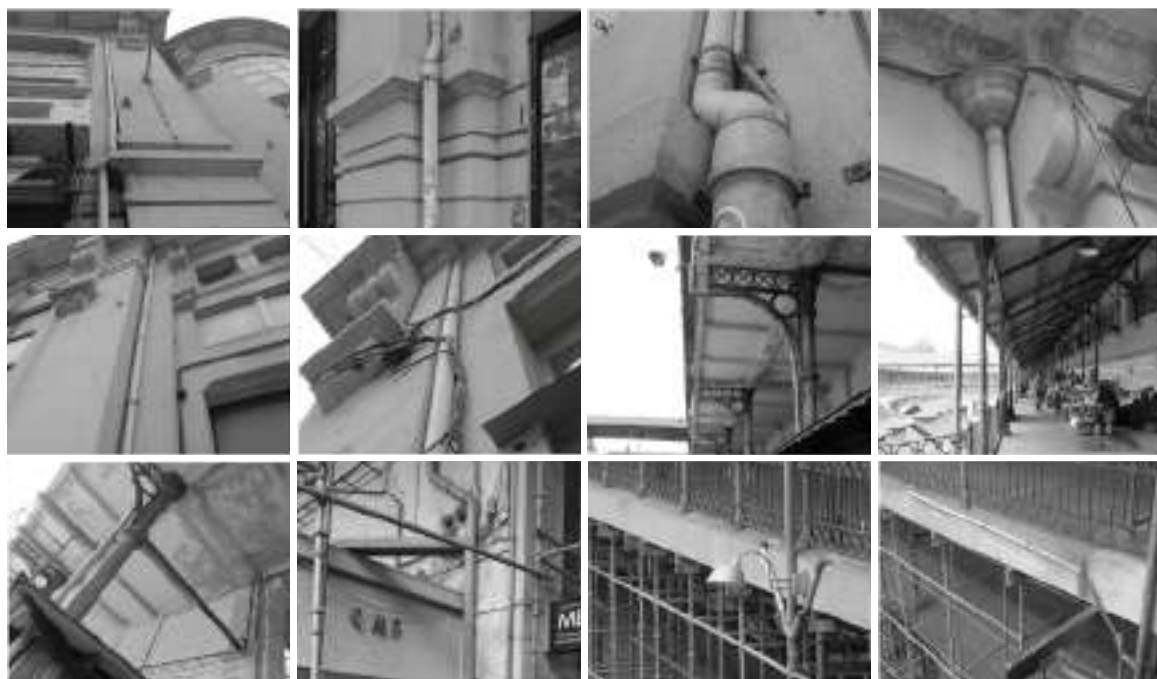
Fig. 23. "Não-valores": problemas diagnosticados na drenagem de águas pluviais existente fachada exterior e fachada interior.

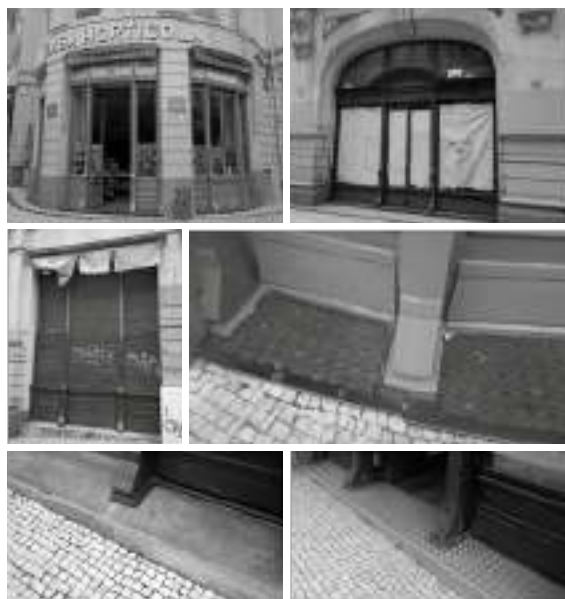
Fig. 25. Valores e "não-valores": caixilharia original em ferro fundido, soleiras originais e adulteradas.

originais, publicidade desqualificada, tubos de queda tortuosos, etc.) [Fig. 25 e 26];

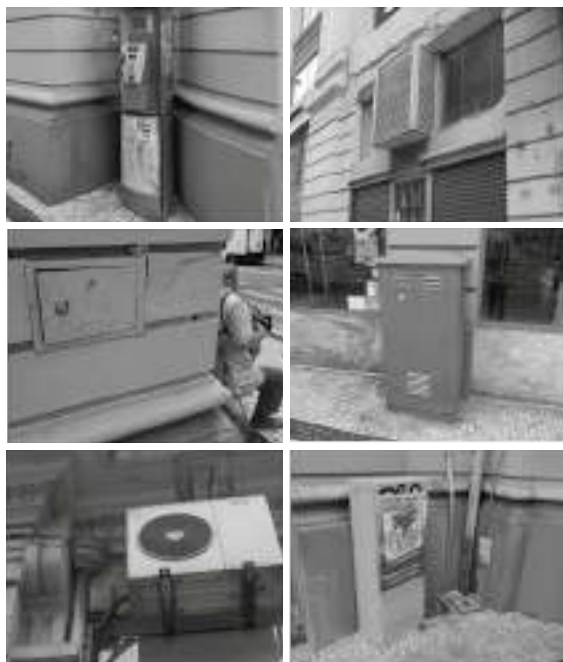
Refira-se ainda que as tintas aplicadas mais recentemente (de tipo texturado e não permeável ao vapor) causaram graves problemas nas argamassas existentes provocando fissuração, destacamento e desagregação em várias áreas.

Fig. 26. "Não-valores": problemas diagnosticados com a introdução de infraestruturas nas fachadas exteriores do edifício.

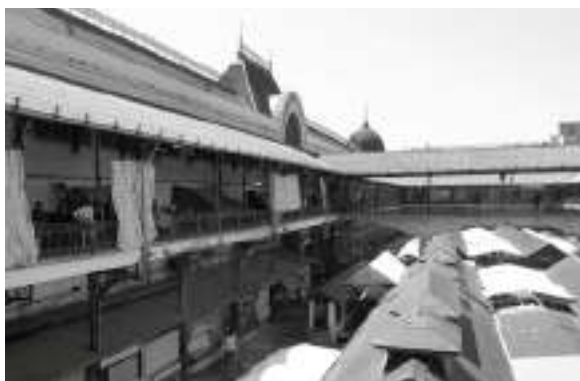
Fig. 30 a 32. Antigas barracas de venda “entaipadas” e intersectando os pilares de ferro fundido do terrado.

As construções existentes no centro do terrado (também designadas como “Barracas”), em betão armado e madeira, apresentam um estado de degradação avançado. Foram também muito alteradas na sua forma e uso – seguramente pela sua grande inadequação à função e requisitos de um mercado de frescos contemporâneo. Esta desadequação resulta da sua geometria/dimensão, dos materiais e da própria implantação [Fig. 31 a 34]. Os comerciantes viram-se obrigados a cobrir as zonas de circulação do público, para resguardo da chuva/sol, recorrendo a soluções efémeras de rápido envelhecimento (lonas e estruturas ligeiras) [Fig. 30]. Verifica-se igualmente a ocupação parcial das áreas de circulação por constrangimento da área disponível no interior das construções frequentemente insuficientes ou utilizadas como depósitos [Fig. 35].

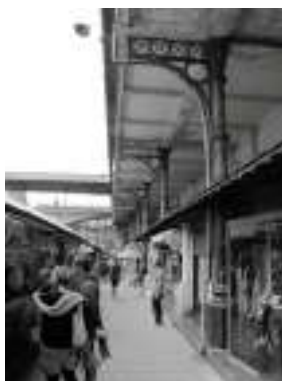
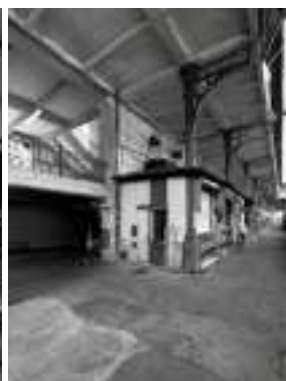
Fig. 33 e 34. Antigas barracas de venda encerradas para arrumos.

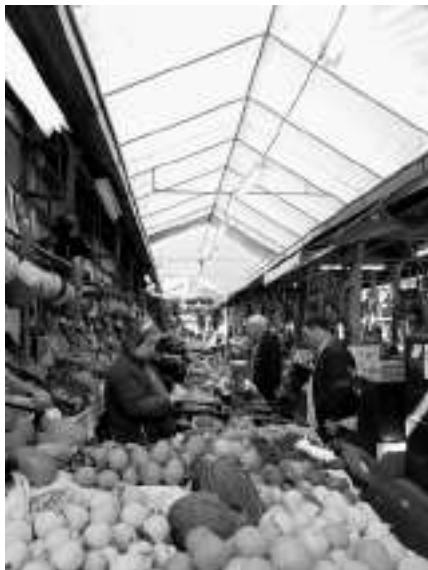
Fig. 35. Vendedores de fruta numa das cinco "ruas" do terrado do Bolhão – as barracas originais foram muradas pelos próprios por inadequação funcional.

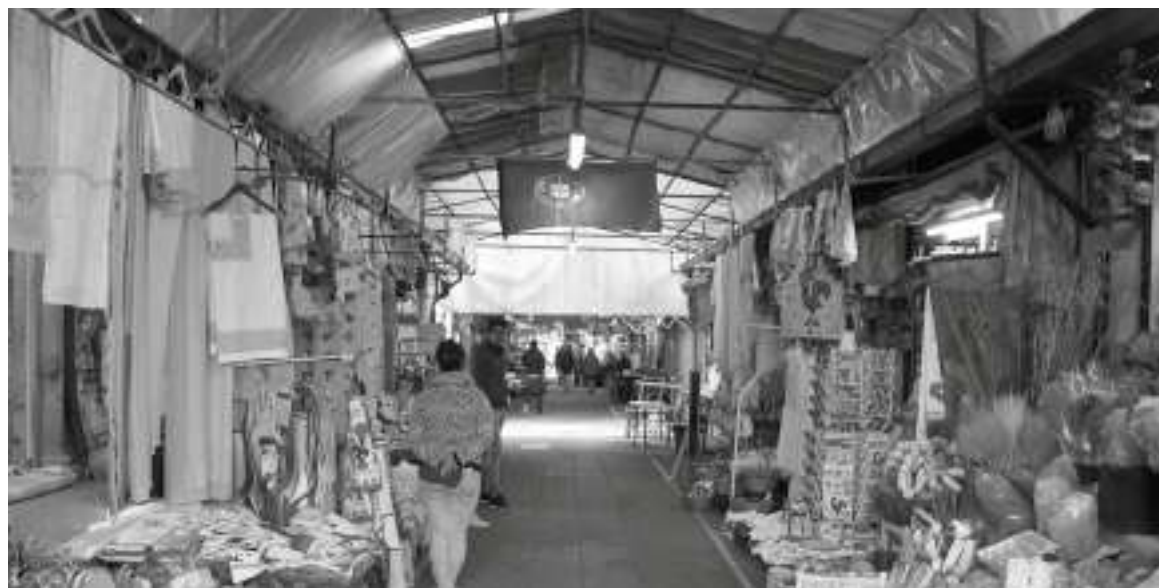
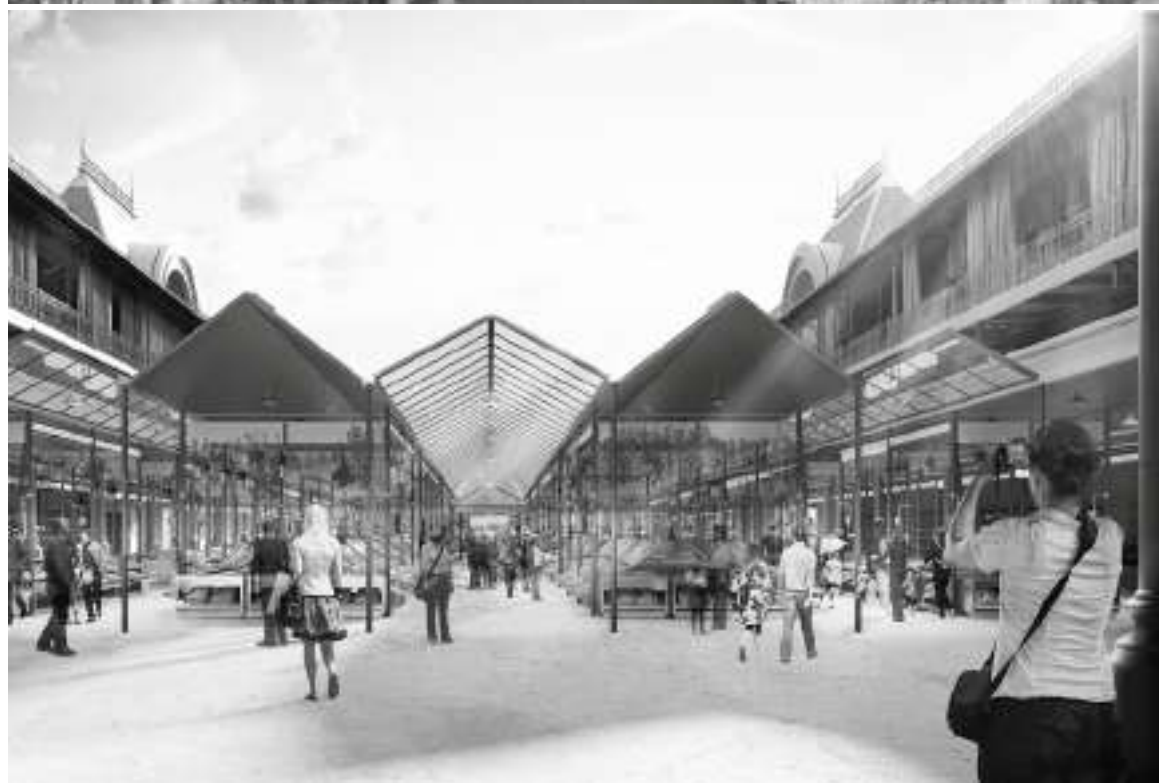
Fig. 37 e 38. Imagem da situação existente e fotomontagem, vista das coberturas do terrado antes e depois da intervenção (2015).

O redesenho das estruturas do terrado pretende potenciar “as tradicionais formas de comércio e da sua possível conjugação com o comércio moderno” – razão da classificação do mercado. [Fig 37 e 38]

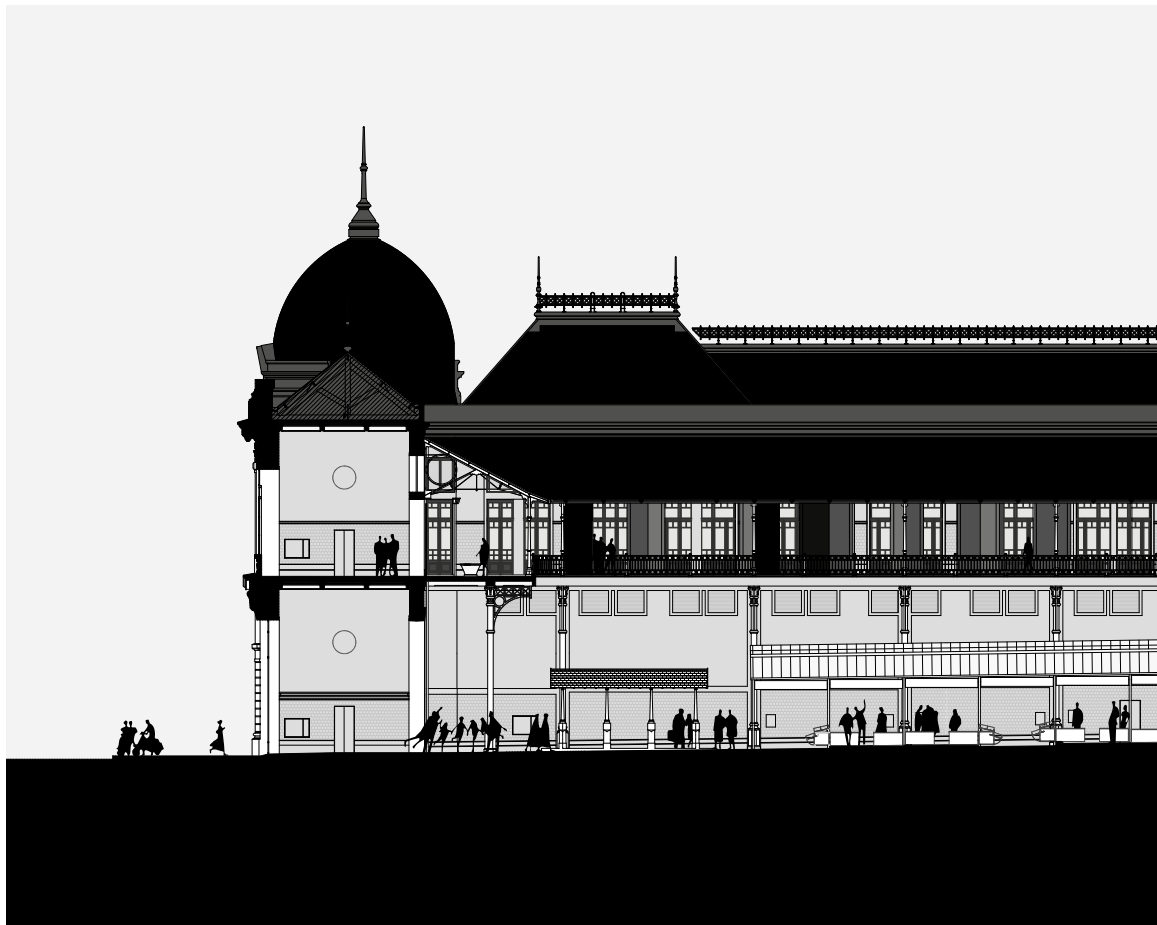
Fig. 42. Alçado interior do Mercado, ilustrando a área de reintegração das barracas históricas (2015).

Mantendo a escala, a permeabilidade e os princípios de natureza formal das estruturas preexistentes [Fig. 42], esta actualização/modernização das construções existentes no terrado procura fundamentalmente incrementar o conforto, a funcionalidade, a higiene, a qualidade e o nível de exigência nas bancas, melhorando incomparavelmente a própria experiência de utilização e usufruto do mercado.

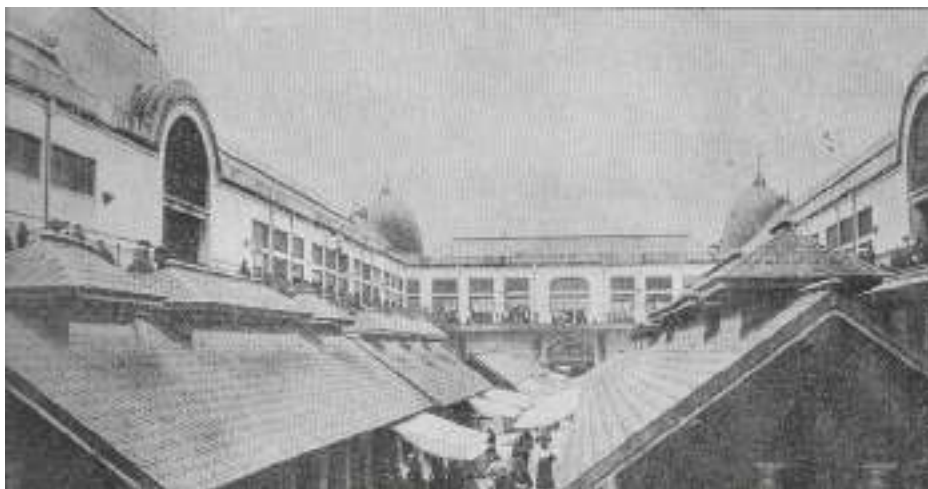
Fig. 45. Interior do Mercado do Bolhão ainda sem a cobertura da Galeria construída.

A actual cobertura da galeria resultou de intervenções posteriores à construção original do edifício (iniciada em 1924, um ano depois da conclusão das obras) [Fig. 45 e 46] sendo visíveis alguns conflitos pontuais na sua integração – sobretudo na intersecção com o sistema de águas pluviais e apoio das asnas metálicas.

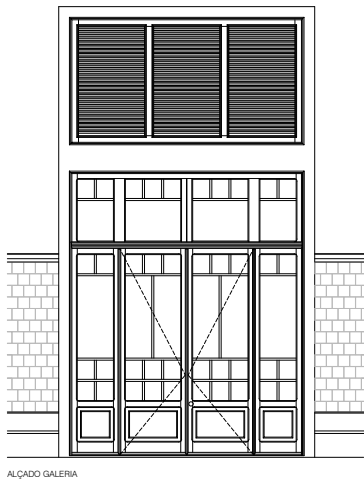
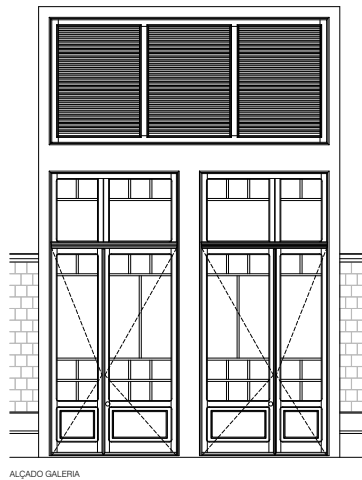
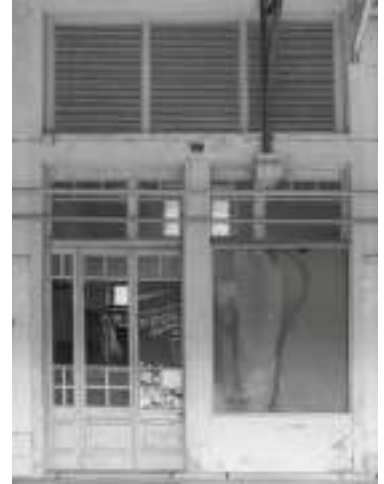
Fig. 47. Vãos exteriores dos restaurantes (galeria) – existente e projecto.

Na galeria propriamente dita está prevista a introdução de infraestruturas para bancas temporárias/ mercados sazonais na ala Norte e esplanadas de apoio ao comércio (previsivelmente restauração) na ala Sul, propondo-se uma actualização das cortinas existentes em todo o perímetro -reinterpretando a solução já hoje utilizada. [Fig. 48 e 49]

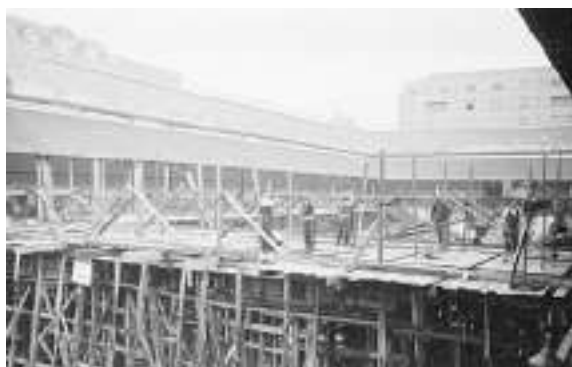
Fig. 51. Obras da Passagem 1938 (AHMP).

Ainda relativamente à acessibilidade, importa referir a substituição da ponte em betão armado, que estabelece uma relação transversal ao nível da galeria. Trata-se de uma intervenção posterior, que remonta a 1940 [Fig. 50 e 51] que alterou, com a sua cobertura, o skyline do Mercado quebrando a continuidade do grande pátio central. Desta forma, propõe-se a sua substituição por uma nova passagem em dois níveis: piso 1 e piso 2/galeria [Fig. 52]. Este novo elemento – descoberto – permite a leitura do contorno original do Mercado e dá à cidade uma nova rua, ligando de nível as Ruas Sá da Bandeira e Alexandre Braga [Fig. 54].

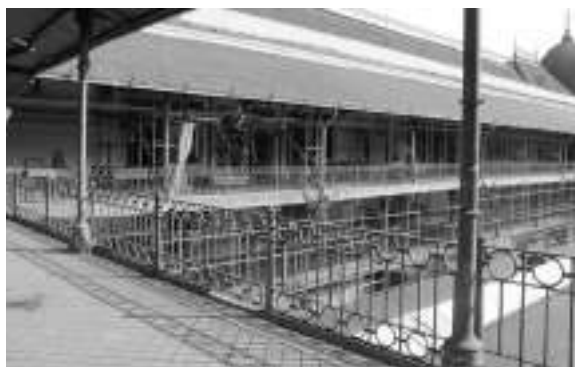
Fig. 53 e 54. Vista do passadiço - existente e proposta.

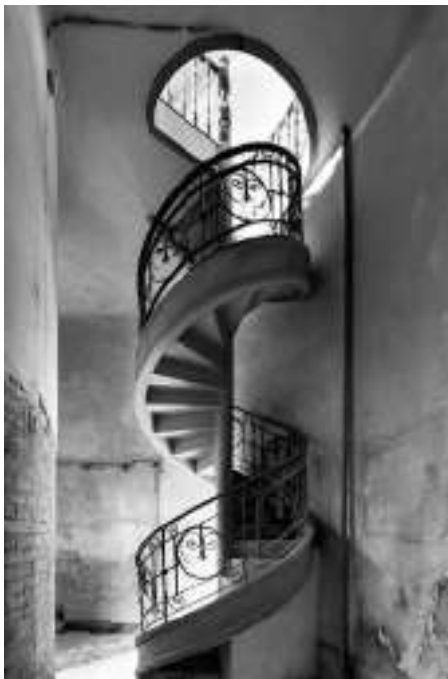
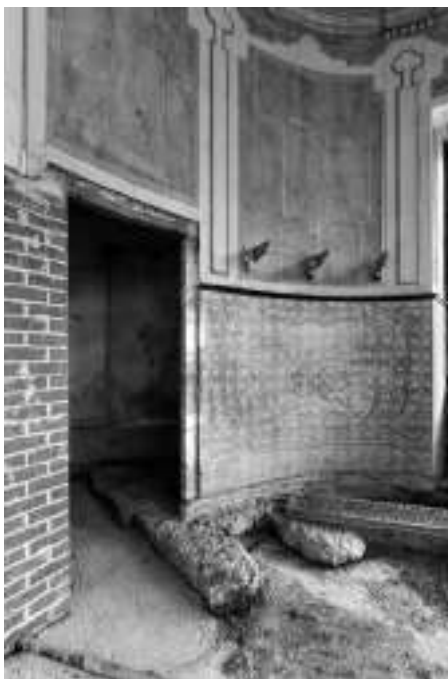
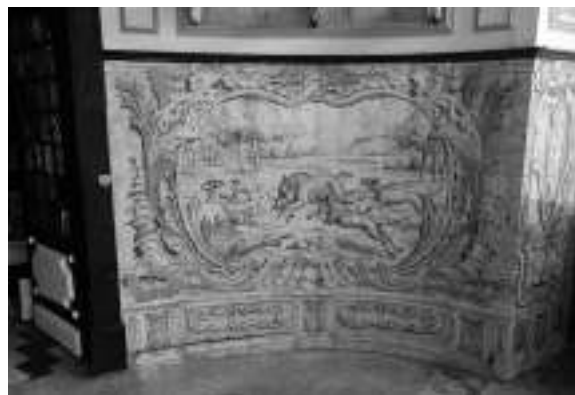
Fig. 60, 61 e 62. Imagens do interior da “Casa Hortícola” durante a obra: painéis de azulejo decorativo com motivos de caça, reboco fingido com efeito marmoreado e escada em caracol de betão de acesso à sobreloja.
