# Sbo

#09, abril 2017  
**Reabilitação do  
Pavilhão dos Desportos**  
Porto

# Reabilitação do Pavilhão dos Desportos

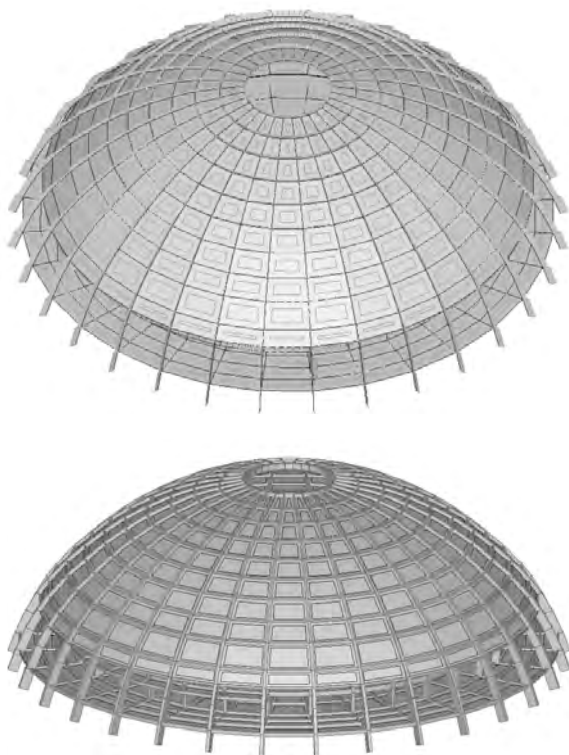
Proposta de intervenção. Esquema de reforço do paralelo 1 da cúpula, 2011.

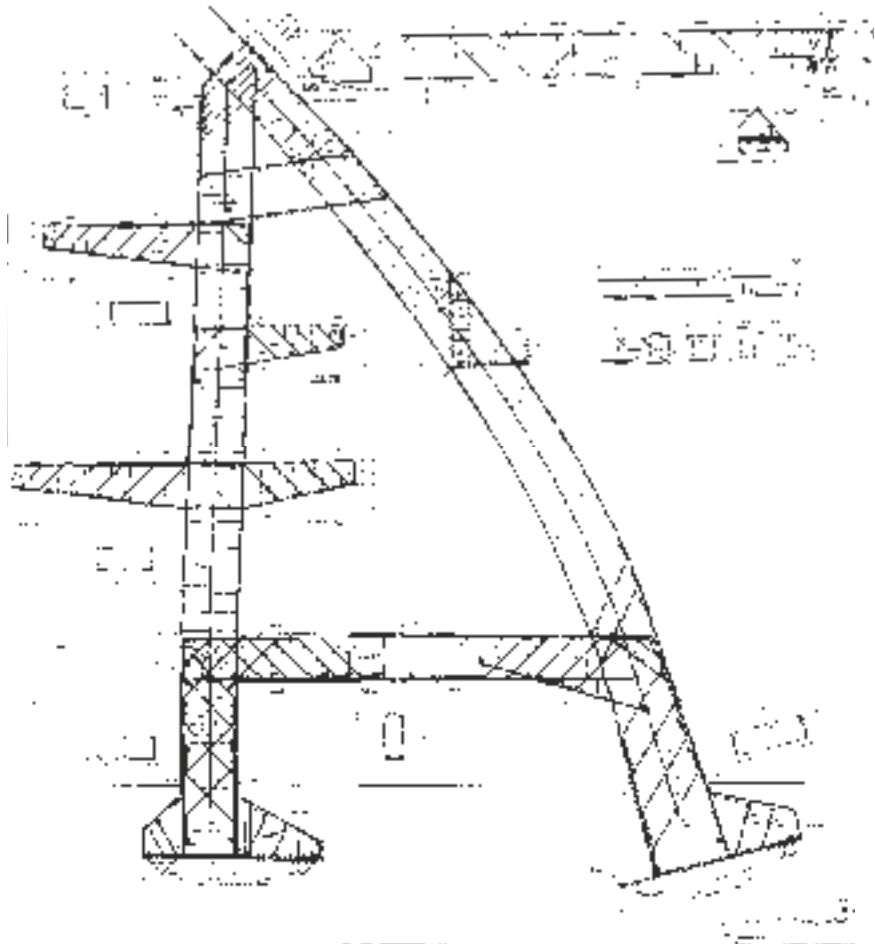
< Patologias frequentes nos pilares dos alinhamentos A e D e articulações principais da cúpula.

Segundo o Relatório de Inspeção Detalhada, os pilares do alinhamento A apresentam um grau de conservação 4, mau a muito mau. Verificou-se que o betão mantém a sua capacidade de proteção do aço, sempre que o recobrimento tem espessura suficiente para tal. Ora, observou-se também que, devido a deficiências na construção ou à redução do recobrimento (tratamento bujardado do betão), a capacidade de proteção foi amplamente perdida. Deste modo, surgiram graves e variadas patologias associadas à corrosão das armaduras.

Motivo de preocupação e alvo de intervenção são também as articulações principais da cúpula acima no topo dos pórticos, onde além da agressão ambiental se verificam danos significativos causados pelo seu funcionamento estrutural em conjunto com a sua deficiente execução.

Nos pilares do alinhamento A prevê-se a aplicação de um produto de proteção de armaduras com inibidor de corrosão e um sistema completo da proteção superficial do betão. Nos pilares do alinhamento D apenas se prevê a aplicação de pintura prevista pela arquitetura.

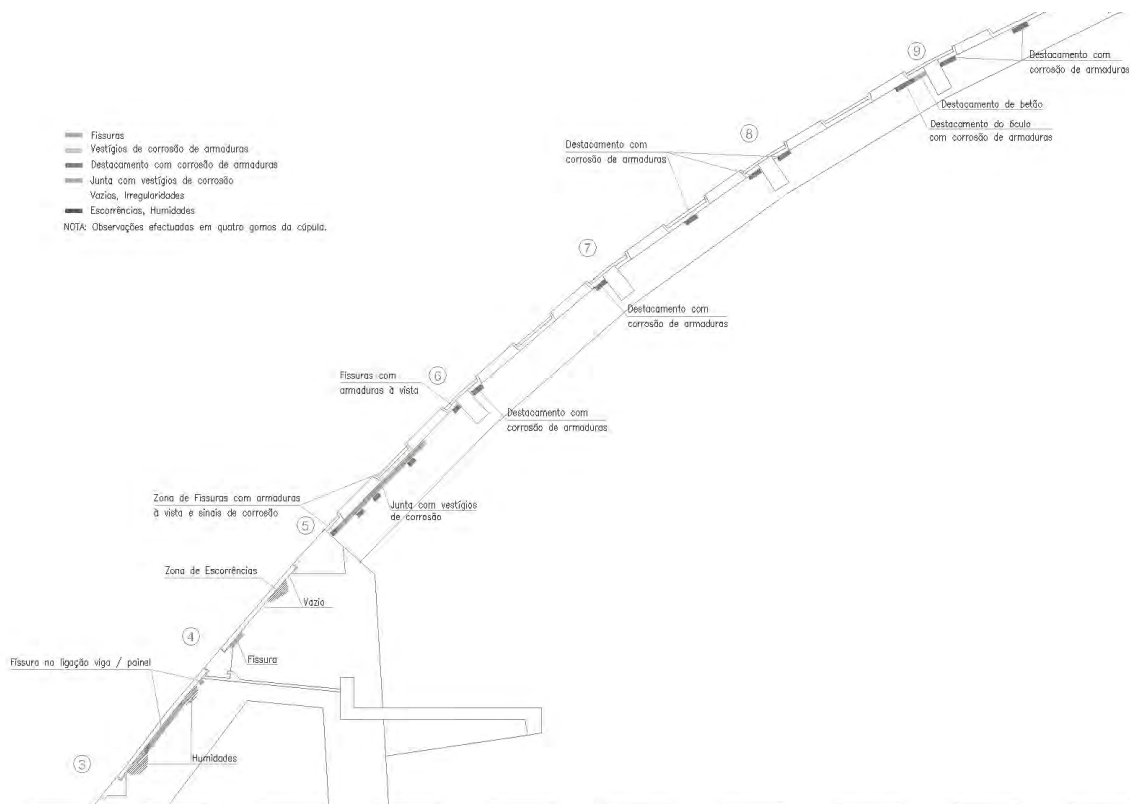
A maior parte das patologias estão concentradas nas faces exteriores dos pilares, mais expostas às condições ambientais. Segundo os ensaios realizados nestes pilares, o betão apresenta baixa resistividade, o que conduz

a uma maior facilidade de penetração dos ingressos, e consequentemente a um Risco Moderado de Corrosão.
