**Sebentas d'Obra** Ciclo de construção, do projeto à obra

**Ex-Cadeia e Tribunal da Relação do Porto**

Porto

# A importância da monitorização das estruturas patrimoniais

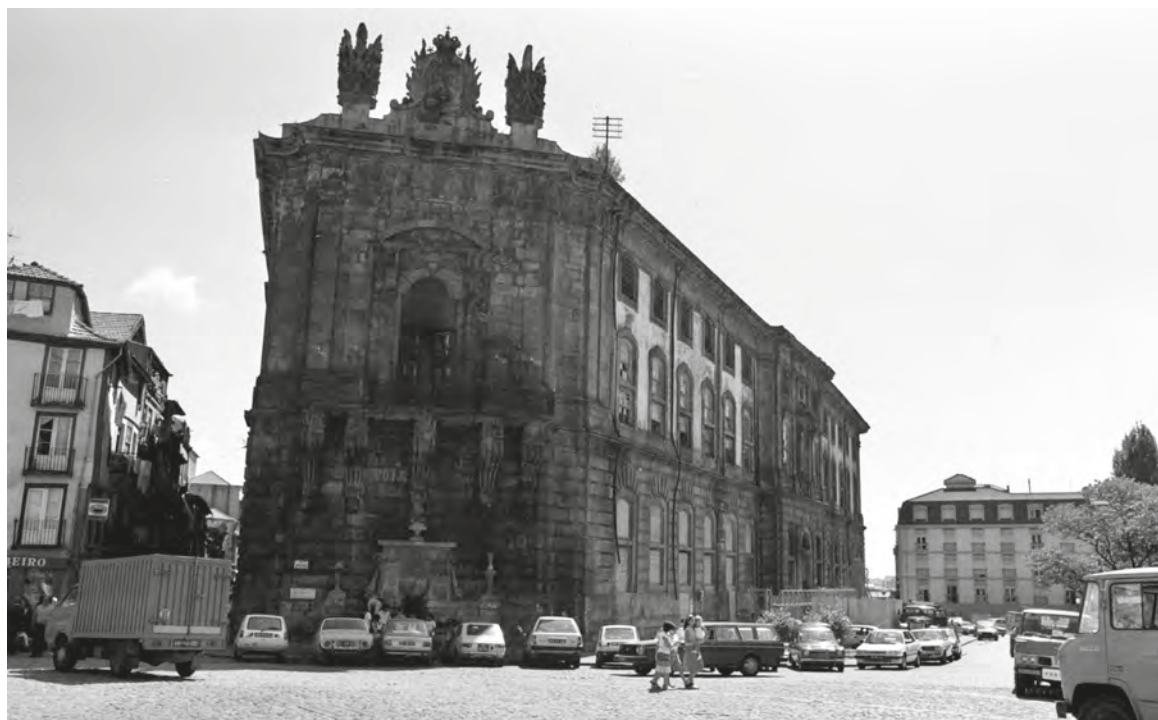
Fig. 1

Terá sido com a Arq.<sup>a</sup> Margarida Coelho que se implementa uma intervenção original e peculiar, pois inicia trabalhos sem a definição de utilização futura. Sem programa, segue numa primeira fase uma linha de total resgate e salvamento do edifício da ruína (Fig. 1).

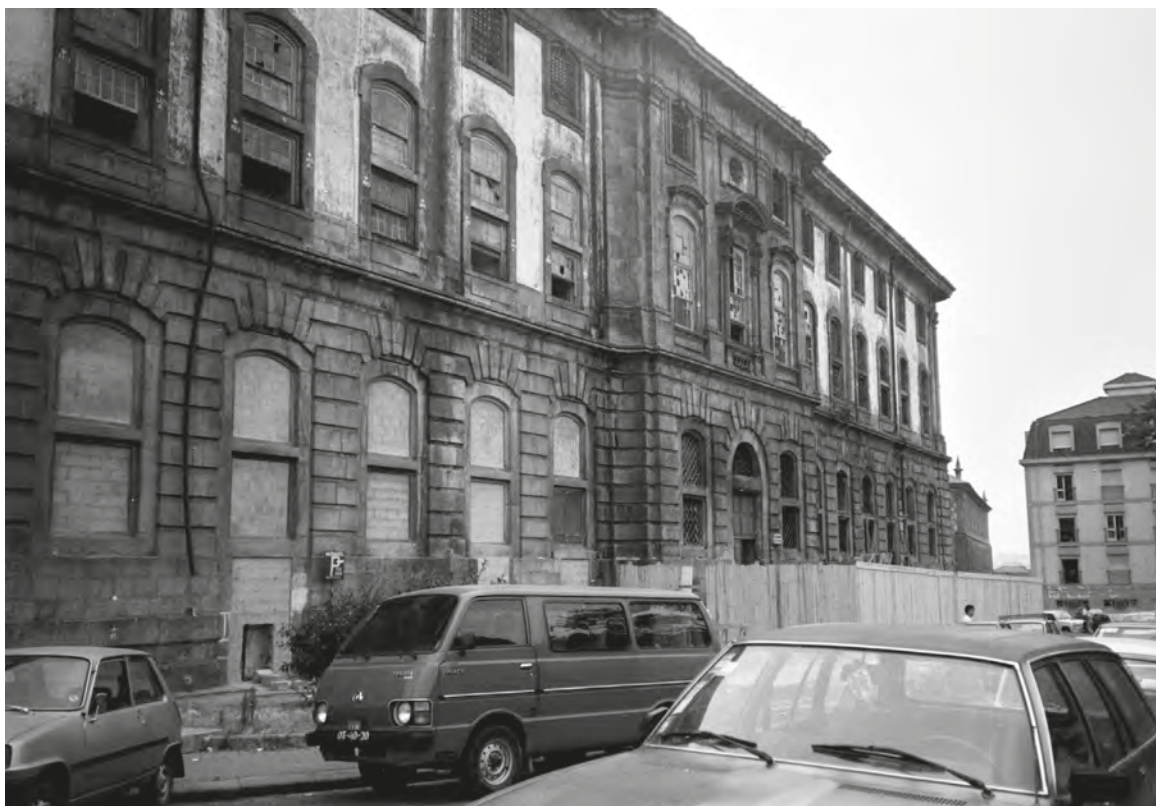
Fig. 4

A saída dos últimos ocupantes é simultânea ao entaipamento dos vãos voltados à Cordoaria de todas as aberturas da antiga Casa do Guarda e Carcereiro (Fig. 4). Só se inicia o processo de intervenção quando o imóvel fica desocupado.

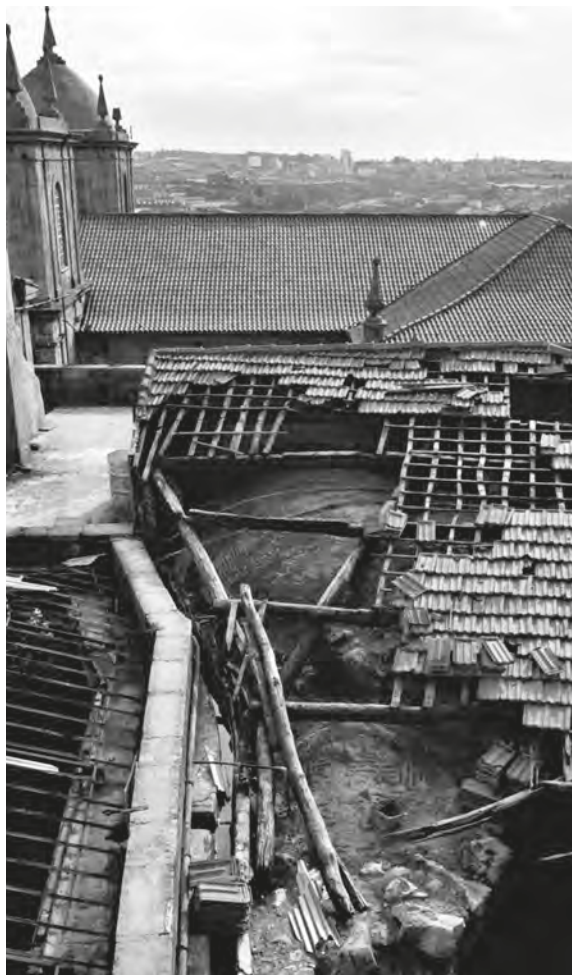
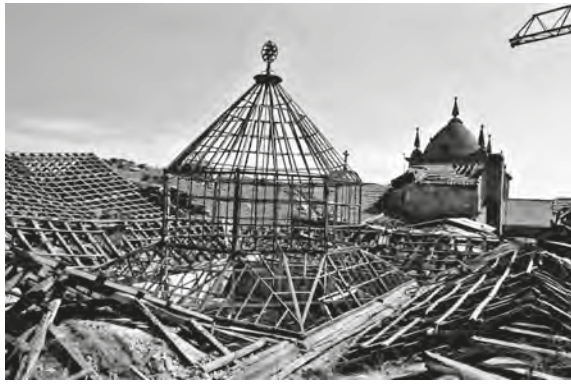
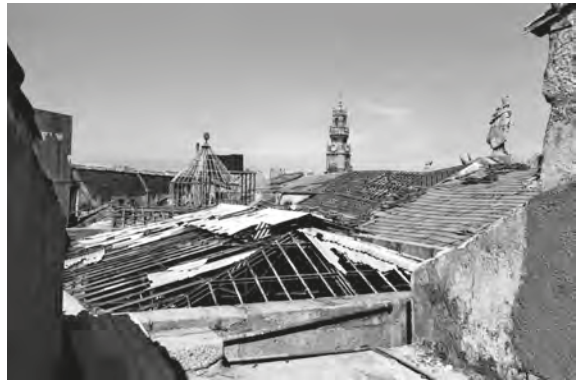
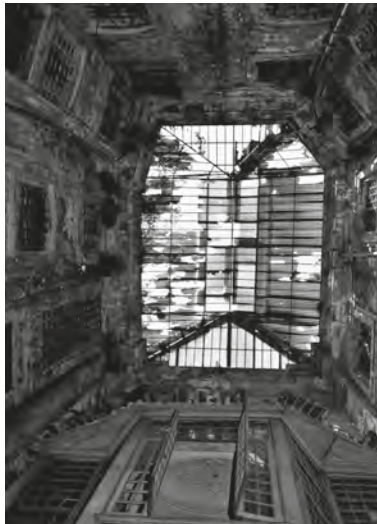
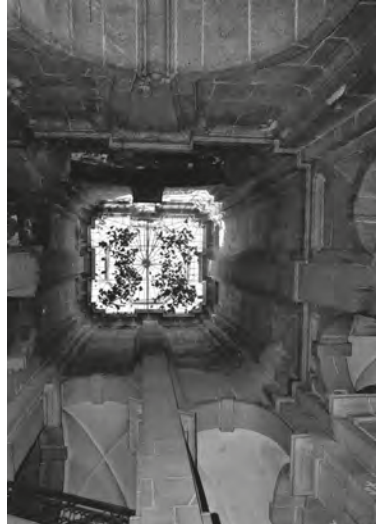
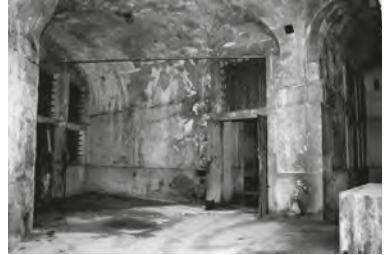
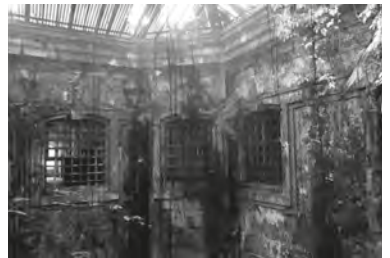
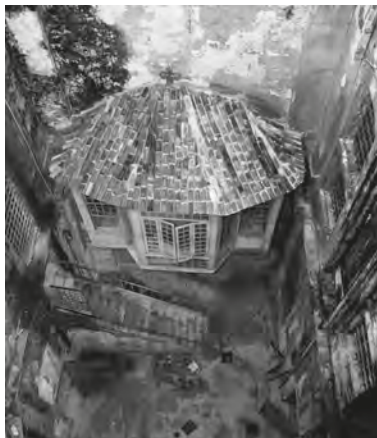
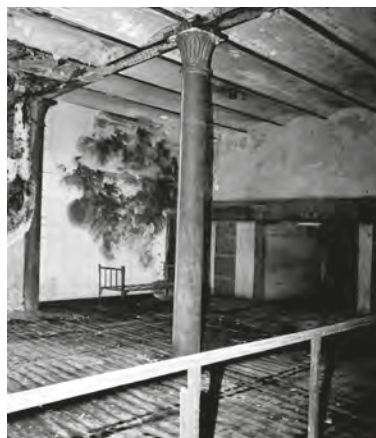
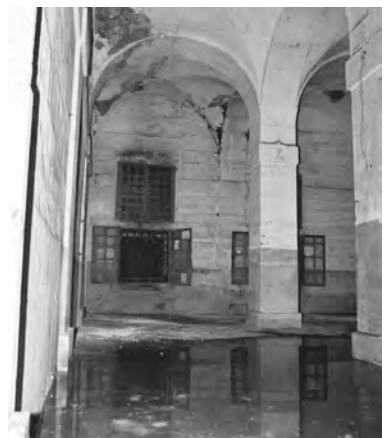
Fig. 7 a 18

Tendo como técnica acompanhado não só as obras do Porto 2001 como algumas das intervenções realizadas nos anos 90, nesta visita conjunta vamos desvendar alguns espaços mais emblemáticos deste edifício no momento da chegada do IPPC (Figs. 7 a 30) ao monumento (1986):

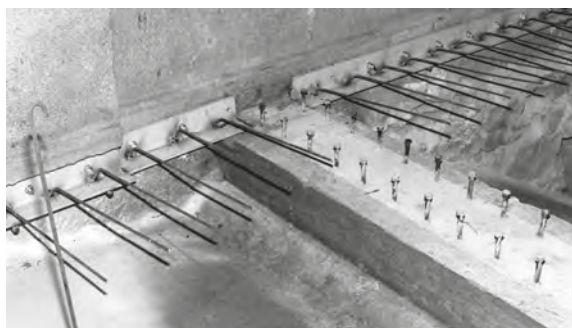
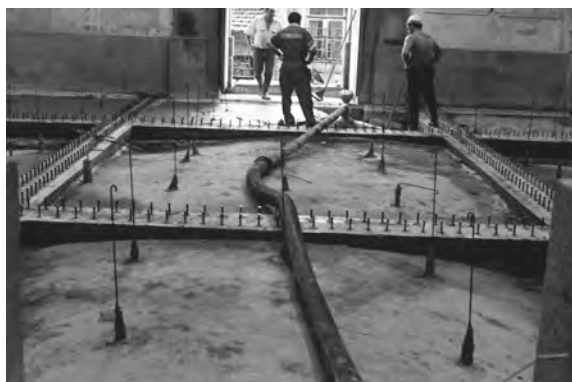
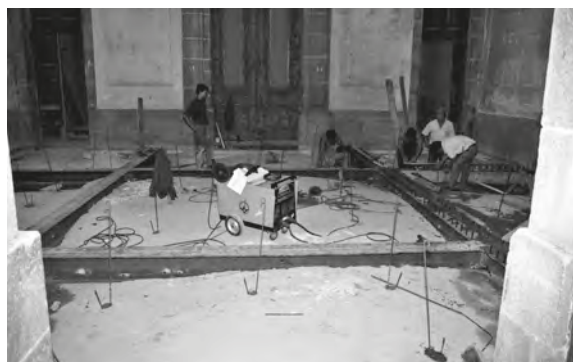
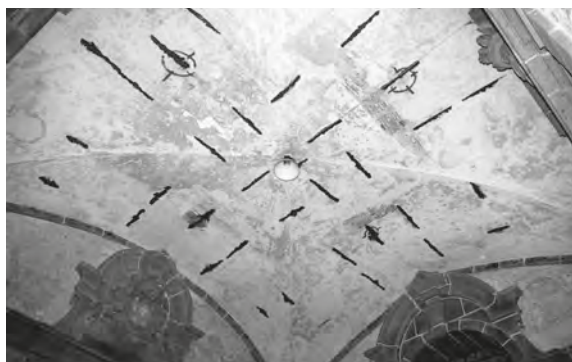
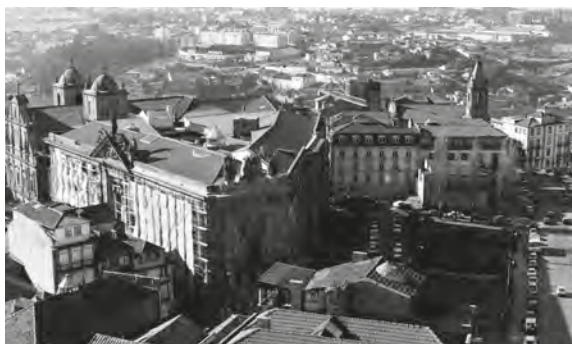
Figs. 45 a 49

- Azevedo - 1796 (Fig. 45): afinidades de desenho com os elementos decorativos de estuque da Sala (eventualmente terão a mesma autoria);
- reforço e consolidação do piso do átrio da Sala das Sessões com amarrações às abóbadas inferiores; cantoneiras aparafusadas às paredes (Figs. 46 a 49);
- substituição dos rebocos das fachadas exteriores,

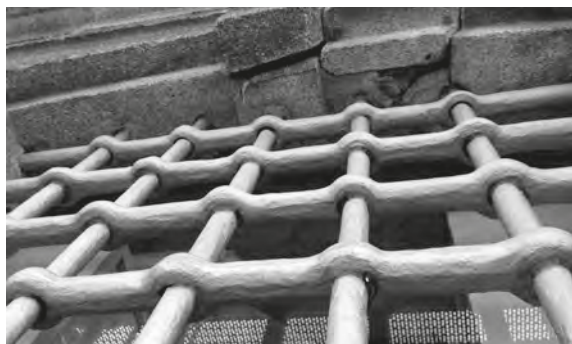
Figs. 50 a 52

Atualmente a DRCN em conjunto com a FEUP, procura melhorar o comportamento do efeito provocado pela corrosão das entregas das grades metálicas nas molduras dos vãos, de forma a evitar a fratura das cantarias e consequente queda para a via pública (Figs. 51 e 52).

Já em 1854, há notícias de fugas da Cadeia, viabilizadas por padieiras e ombreiras em cantaria fraturadas, causadas pela oxidação das grades. Em 1859 foi requerido ao Governo verba para o reforço de segurança da cadeia através a execução de uma segunda ordem de grades.

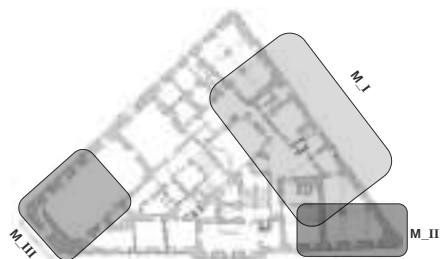
Para um melhor controlo das deformações registadas após inspeção e diagnóstico efetuado pelo Instituto da Construção da FEUP foi implementado pelo LESE, e por fases, um plano de monitorização das fachadas, presentemente com toda a monitorização instalada e a registar a informação, (Fig. 61), permitindo uma interpretação integrada do comportamento de todo o edifício. Todos os sensores são elétricos sendo a informação enviada para o LESE onde os resultados são analisados e tratados.

Fig. 61 Localização em planta das zonas de monitorização M\_I, M\_II e M\_III, destacadas pelas formas.
