#26, outubro 2021

## Reabilitação construtiva e energética do Bairro de Lordelo

Porto

Vasco Peixoto de Freitas, Nuno Valentim Lopes e  
Pedro Filipe Gonçalves

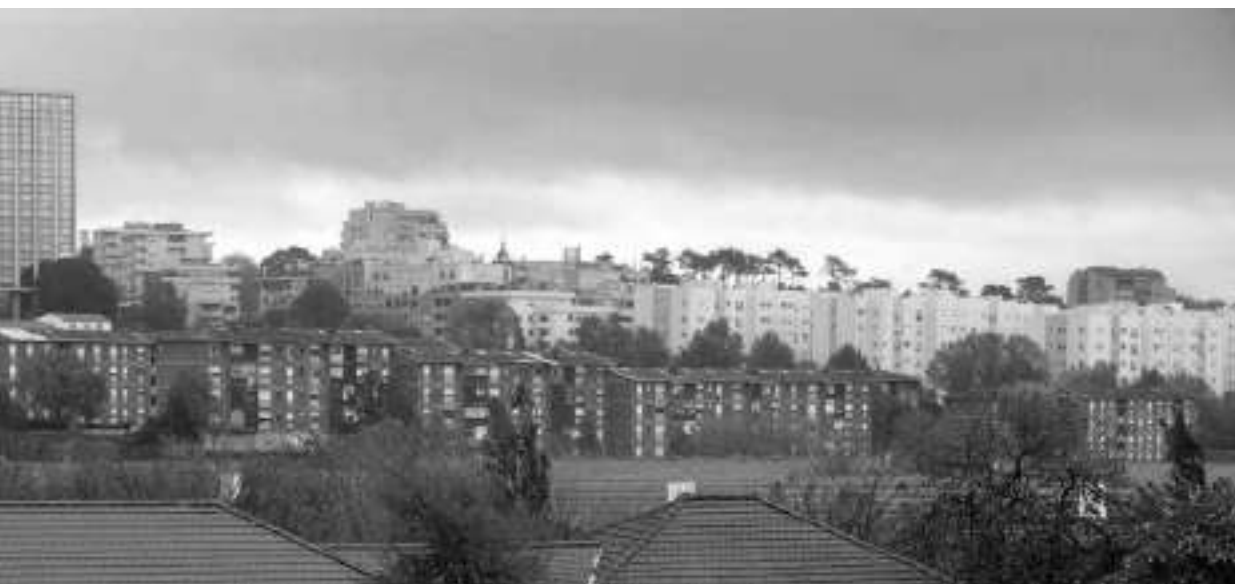
Fig. 01. Vista geral antes da intervenção

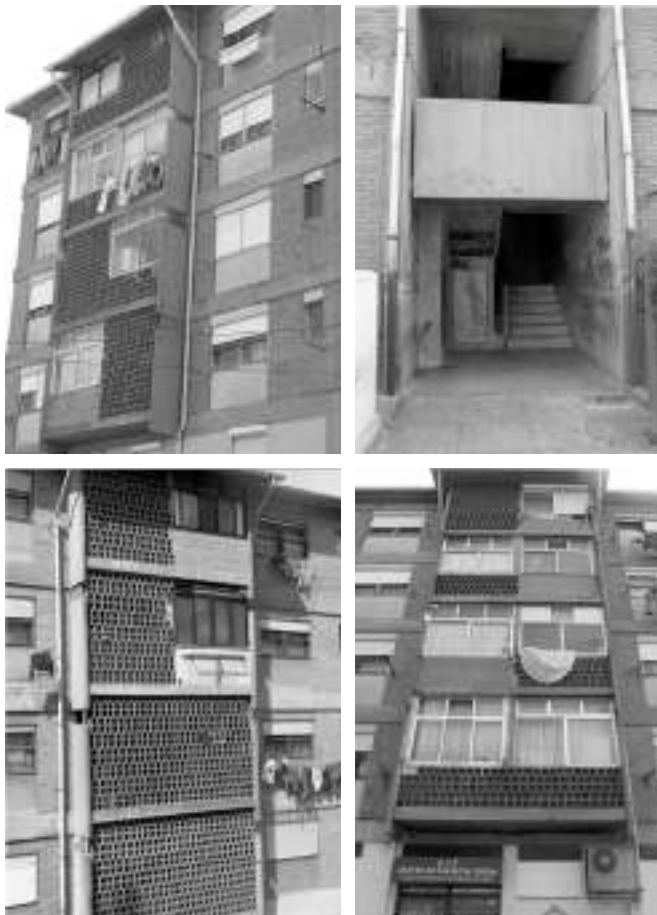
Fig. 08. Estado inicial – vistas gerais

- coberturas, desenvolvimento de microrganismos sobre o revestimento e corrosão dos respetivos grampos de fixação;
- Degradação do revestimento das chaminés e das suas proteções superiores;
- Queda de parte do pano exterior em alvenaria de tijolo de face à vista adjacente a uma junta de dilatação estrutural do bloco 15;
- Envelhecimento e degradação superficial dos tijolos de face à vista;
- Destacamento de betão e exposição das armaduras com corrosão (Fig. 04);
- Grafítis e degradação em paramentos em betão ou tijolo de face à vista, resultantes de atos de vandalismo;
- Degradação profunda das caixilharias e estores.

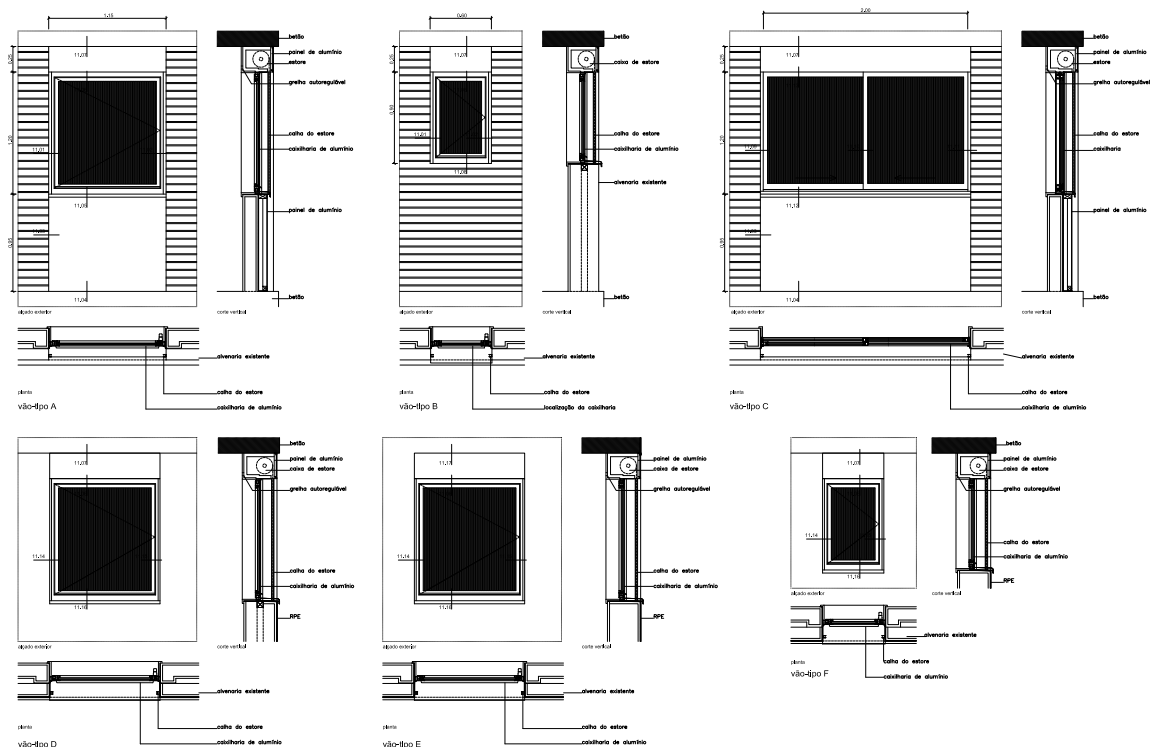
Fig. 12. Desenho de pormenor dos caixilhos exteriores

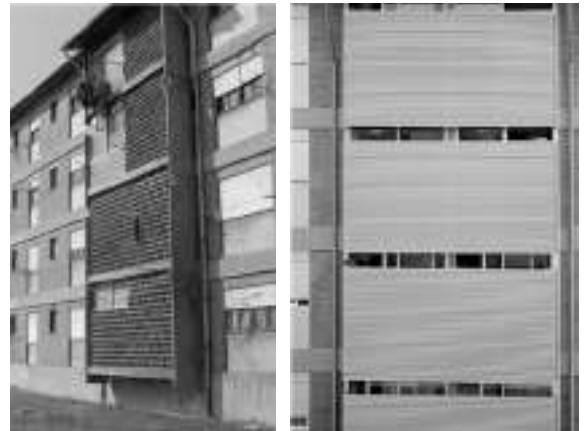
Fig. 19. Lavandarias, antes e depois

A secagem da roupa produz uma quantidade significativa de vapor pelo que houve preocupação de criar um espaço no exterior, arquitetonicamente integrado, cujo acesso se faz pela janela da lavandaria (Fig. 18). A lavandaria dispõe de aberturas de ventilação permanente. De forma a não perturbar o morador do piso inferior criou-se um aparapigás entre os estendais exteriores.
