#27, maio 2022

**Bondade, dor, amor, ódio  
acerca das fachadas do  
Teatro Nacional de São João**  
Porto

# Processos construtivos e fatores de degradação dos elementos decorativos das fachadas do Teatro Nacional São João

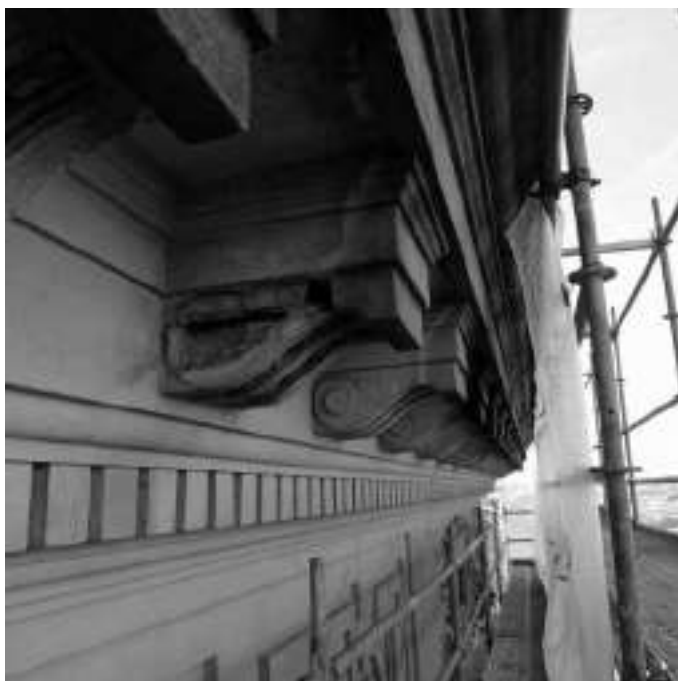
Em termos construtivos, todos os elementos decorativos possuem varões metálicos incorporados na argamassa e, por vezes, rede de galinheiro (Fig. 26 à Fig. 29). No entanto, não existe um padrão na utilização destes elementos metálicos na argamassa, sendo que, aparentemente, são colocados de forma aleatória, quer em número, quer em forma. Não sendo expectável que existisse um grande domínio da técnica de construção em betão armado à data da execução destes elementos, crê-se, pelo observado, que os varões metálicos e a rede de galinheiro seriam usados da mesma forma aleatória que as linhadas eram tradicionalmente usadas na execução dos elementos decorativos em gesso/estruque para a sua moldagem e fixação aos elementos portantes. Como já referido, alguns destes elementos decorativos são volumes ocos que fingem elementos estruturais, como, por exemplo, a cornija principal, as mísulas (Fig. 30 e Fig. 31) ou o muro de remate do corpo da teia, enquanto outros são elementos decorativos que integram esculturas. Exemplos deste último caso podem ser encontrados

Fig. 29. Varões metálicos nas mísulas, 2013
