#34, fevereiro 2024

**Monitorização de monumentos  
durante a obra de expansão do  
Metro do Porto**  
Porto

António Arêde

# **Monitorização de monumentos durante a obra de expansão do Metro do Porto**

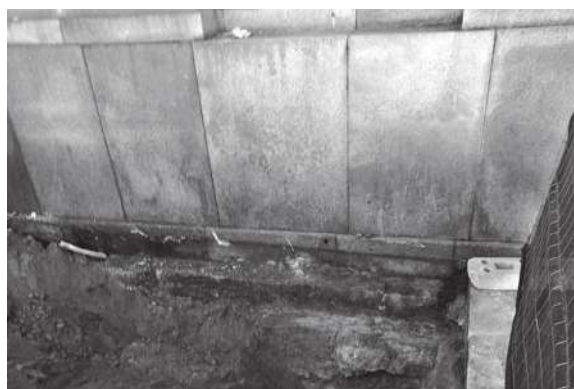
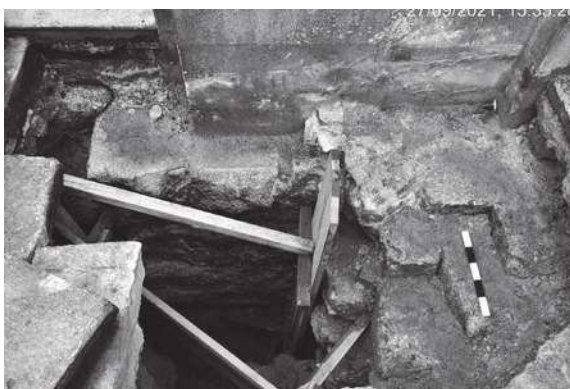
- i. aberturas de juntas nos vãos (arcos e padieiras) do átrio, na fachada Oeste (Fig. 10a,b) e na parede que divide o átrio da gare (Fig. 10c);
- ii. fissuras diagonais na parede do sótão do Torreão e da Ala Sul (Fig. 10d).

Embora não tenha sido possível estabelecer a sua causa, estes danos estruturais sugerem uma tendência de movimento global em direção a sul da zona sul do vestíbulo e do torreão Sul, sendo plausível alguma relação com movimentos da fundação ou alterações do nível freático naquela zona aquando de trabalhos que tenham ocorrido na envolvente. A este propósito é oportuno referir que, a partir de sondagens realizadas já no âmbito da preparação dos trabalhos do MdP, confirma-se a existência de fundações diretas superficiais pouco profundas do lado Norte do edifício da estação (visíveis na sondagem ilustrada na Fig. 11a), ao passo que do lado Sul a base dos elementos de fundação se apresenta bastante mais profunda (Fig. 11b). Acresce que, em registos históricos relativos à construção da estação, se encontram menções a grande profundidade das fundações do lado Sul, não sendo de excluir a possibilidade de existir estacaria de madeira tal como noutros edifícios da época na baixa do Porto.

Fig. 10. Estação de São Bento - danos estruturais na zona Sul do edifício da estação:  
(a) arcos e (b) padieiras de vãos da fachada principal, Oeste;  
(c) da parede que divide o átrio da gare e (d) fissuração no sótão do Torreão Sul
