Sebentas d'Obra Ciclo de construção, do projecto à obra

**Recuperação das coberturas  
do Palácio da Bolsa**

Porto

Vasco Peixoto Freitas, Nuno Valentim  
e Marília Sousa

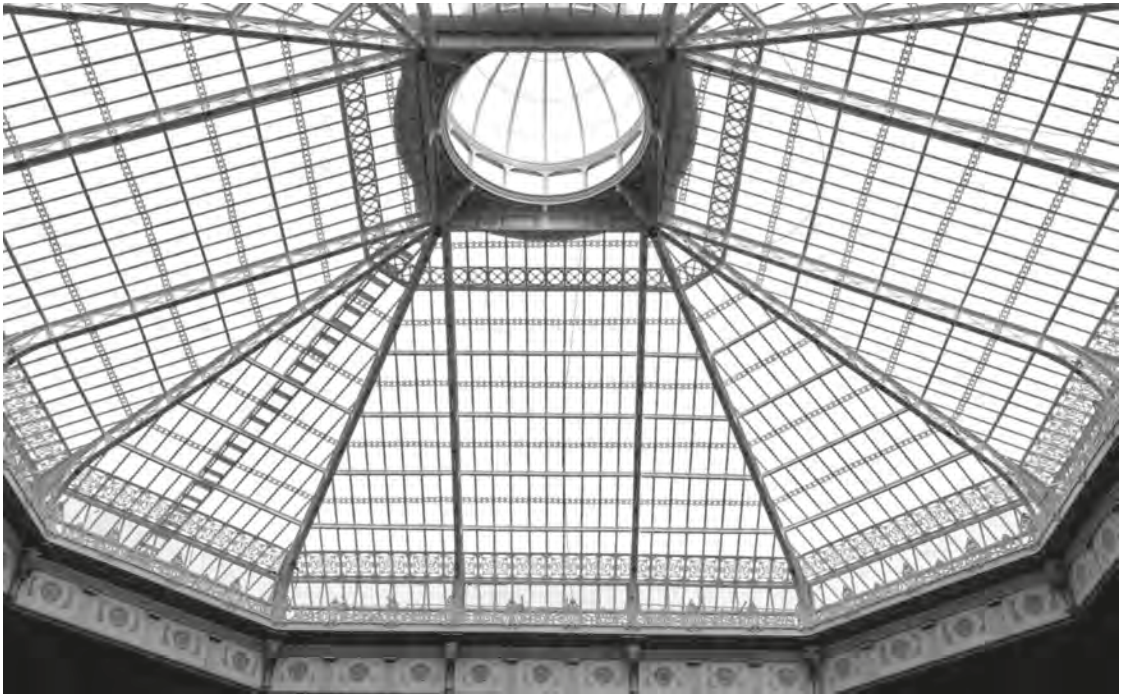
Saliente-se a planta, o corte e os pormenores construtivos originais da cobertura envidraçada do Pátio das Nações que evidenciam a esbelteza de uma solução em ferro e vidro. O alçado e o corte construtivo dos pilares de ferro do Pátio das Nações clarificaram a forma engenhosa como se utilizaram estes elementos estruturais como condutores de águas pluviais provenientes da cobertura do Palácio.

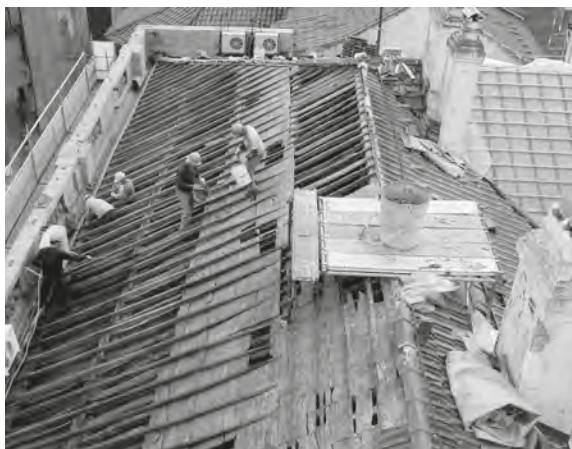
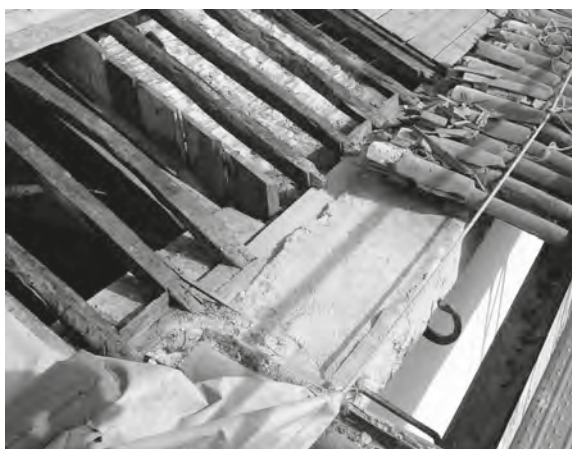
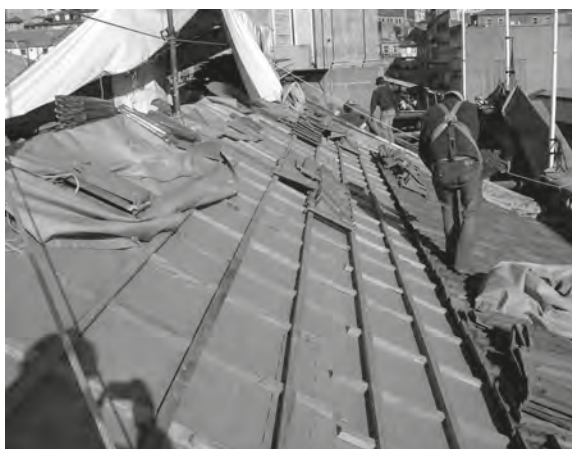
- Remoção do reservatório de água e das antenas que se encontravam desativados;
- Remoção dos pára-raios e aplicação de novo sistema de proteção;
- Colocação do novo revestimento em telha cerâmica com configuração análoga à original. Admitiu-se, contudo, o reaproveitamento parcial das telhas existentes não degradadas.

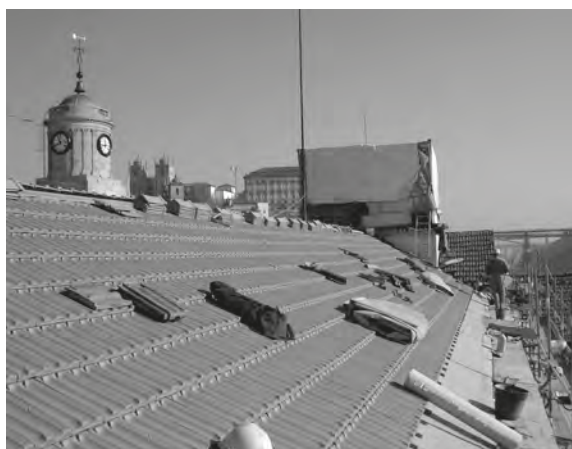
- As cumeeiras foram realizadas com peças específicas (telhões de cumeeira), análogas às originais;
- Nos larós foram aplicados novos elementos em zinco;
- Foi reproduzida a configuração das diversas soluções de beirais e beirados das coberturas. De salientar que na área da cobertura voltada para a Igreja de S. Francisco se impermeabilizou a face superior da fachada com argamassa à base de polímeros, armada com fibra de vidro, sobre a qual se colocou, complementarmente, uma tela betuminosa que a recobriu parcialmente e que subiu no plano inclinado cerca de 0,60m. O remate entre a telha plana e os elementos de capa e bica foi realizado com acessórios próprios do sistema. A primeira fiada de telha (bica) foi fixada com argamassa à base de cal, aplicada sobre a argamassa à base de polímeros.

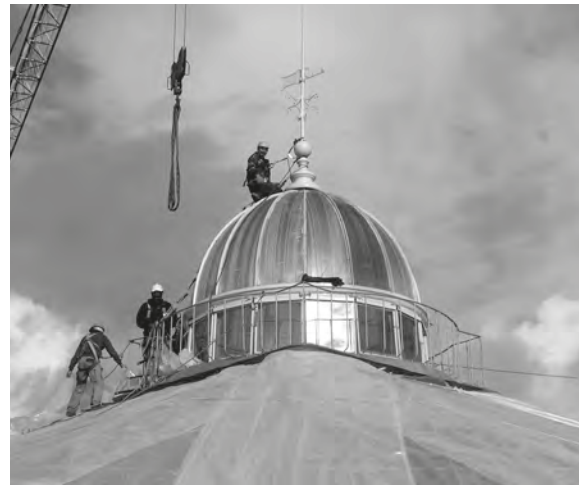
- Aplicação de novos painéis de vidro com características mecânicas, energéticas e luminosas adequadas, do que se salienta uma transmissão luminosa de 65% e um fator solar de 0,40. O princípio de fixação dos painéis de vidro à estrutura foi reajustado, tendo-se colocado os painéis “topo a topo” e não sobrepostos, como inicialmente se encontravam;
- Na ligação dos vidros com a estrutura metálica foi colocado inferiormente um apoio contínuo em neoprene e superiormente um mastique de silicone monocomponente neutro de estanquidade, classificado como de baixo módulo. As juntas foram protegidas por um cobre-juntas em zinco, fixado aos perfis da estrutura metálica, para proteção do mastique face às gaviotas.

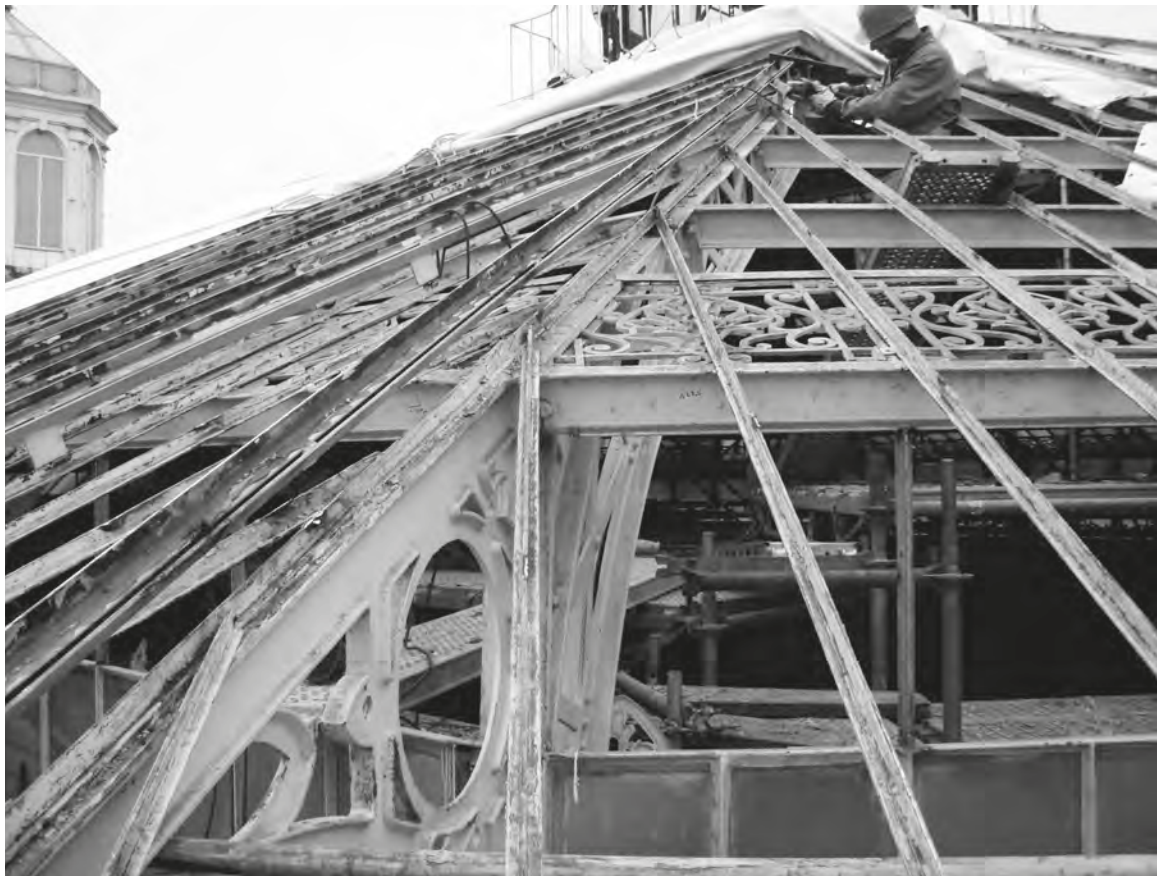
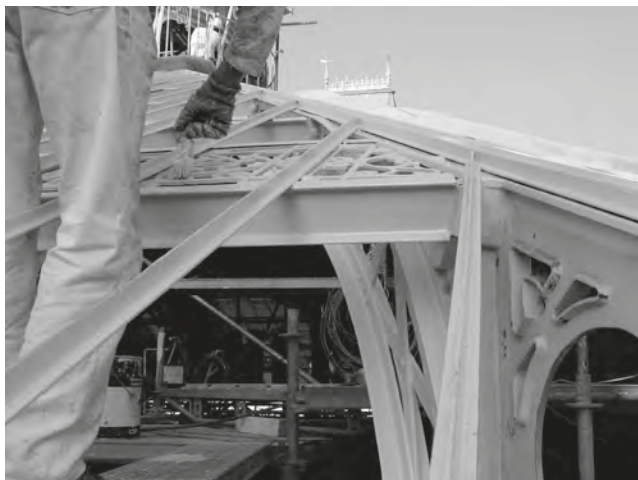
- As grelhas de ventilação foram substituídas por caixilharias exteriores, projetantes motorizadas, fixadas à estrutura metálica original;
- O sistema de controlo de abertura automática instalado é constituído por um conjunto de atuadores eléctricos comandados por sondas localizadas no interior

do Pátio das Nações e no exterior do edifício. A central de comando é composta por um controlador de abertura/encerramento, sensores de temperatura e de humidade e detectores da velocidade do vento e de precipitação;

Os sensores de temperatura e humidade foram colocados no interior da cobertura envidraçada. No exterior foram aplicados um pluviómetro e um anemómetro, que permitirão detectar a precipitação e a velocidade do vento, respectivamente;

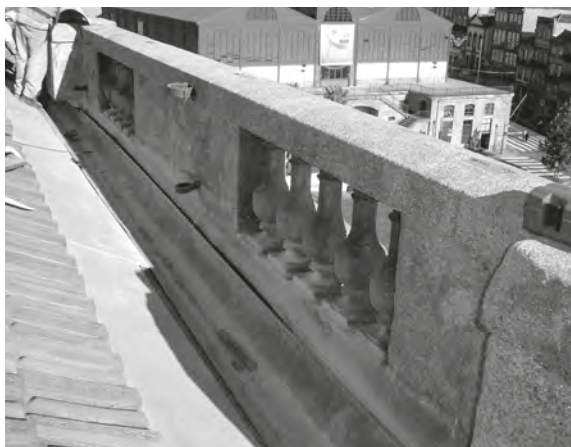
### c.1) Platibanda

- Limpeza da superfície em granito através da escovagem, seguida de limpeza por via húmida;
- Preenchimento das juntas danificadas entre as pedras de granito com argamassa à base de cal, com cor análoga à da pedra;
- Aplicação de novo rufo em zinco e ajuste da configuração do remate com o algeroz adjacente.

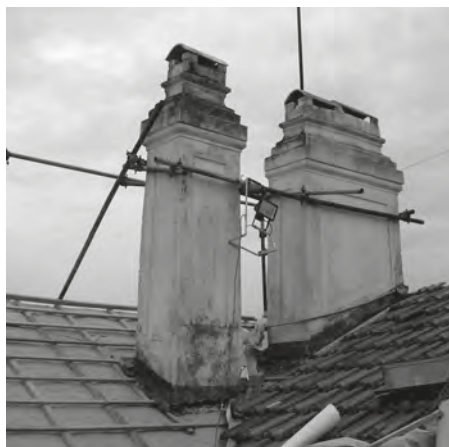
### c.2) Chaminés

- Limpeza e tratamento da superfície vertical da envolvente das chaminés;
- Limpeza da proteção superior constituída por elementos cerâmicos e ajuste da fixação, nos casos em que se encontrava dessolidarizada do suporte;
- Aplicação de novo rufo em zinco no remate com o revestimento em telha cerâmica da cobertura inclinada.

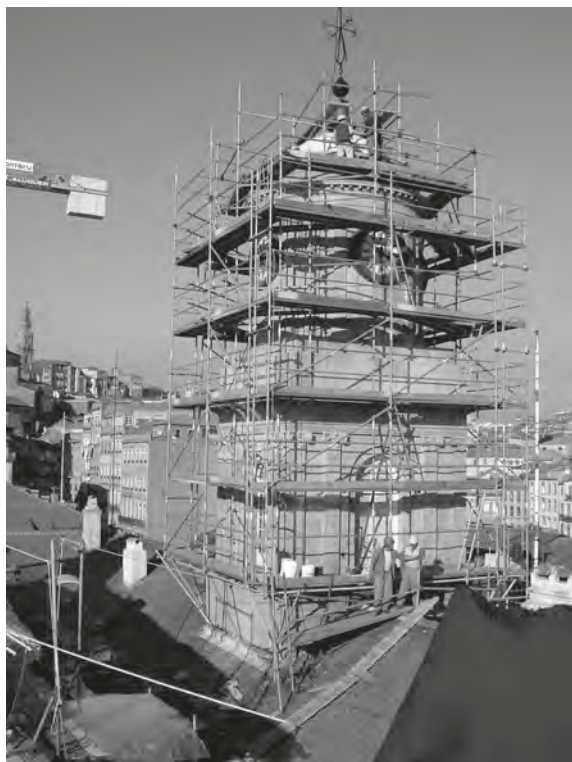
### c.5) Torre do relógio

- Limpeza, tratamento e pintura da cobertura metálica;
- Limpeza da superfície em cantaria de granito através da escovagem, seguida de limpeza por via húmida;
- Preenchimento das juntas danificadas entre as pedras de granito com argamassa à base de cal, com cor análoga à pedra;
- Substituição das caixilharias em madeira dos vãos da Torre e das portadas de protecção exterior por novos elementos em madeira;
- Aplicação de novos rufos.
