**Sebentas d'Obra** Ciclo de construção, do projecto à obra

#07, novembro 2016

## Recuperação da cobertura da Reitoria da Universidade do Porto Porto

# **Recuperação da cobertura da Reitoria da Universidade do Porto**

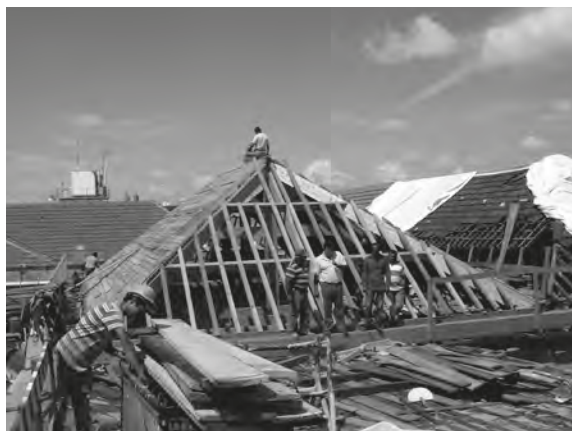
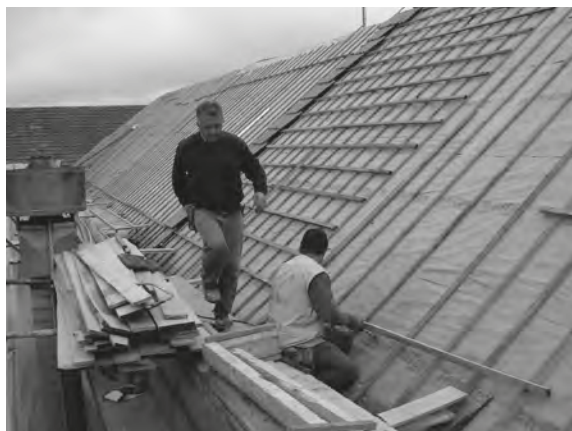
- limpeza e análise detalhada da estrutura de madeira das coberturas, com observação cuidada do seu estado de degradação e de funcionalidade estrutural, de forma a detectar pormenorizadamente as patologias e deficiências estruturais existentes e estabelecer as ações corretivas a realizar;
- análise minuciosa das ligações entre elementos de madeira, avaliando o seu estado de conservação e funcionalidade e a necessidade de reforço, reajustamentos ou substituição;
- recuperação geral da estrutura de madeira da cobertura, incluindo a execução de consolidações, reforços, travamentos, tarugamentos e reajustamentos e a substituição eventual de peças degradadas ou

insuficientes por elementos de madeira de pinho tratado em auto-clave e com dimensões e desenho idênticos ou definidos no projeto;

A estrutura de madeira das coberturas do edifício da Reitoria da Universidade do Porto, objecto desta intervenção, encontrava-se, em geral, num estado razoável de conservação, apresentando contudo algumas deficiências e patologias que convinha corrigir. Por outro lado, previa-se um pequeno acréscimo de cargas resultante, fundamentalmente, da introdução do estrado de madeira sob o telhado e da construção da galeria técnica interior.

- dimensões insuficientes de alguns elementos de madeira, nomeadamente de um conjunto de madres da Ala Este;
- alguns casos de deficiente tarugamento da estrutura dos tectos;
- degradação de elementos de madeira em situações pontuais;
- situações deficientes em algumas zonas de apoio das asnas e em ligações entre as respetivas pernas e linhas;
- em parte da Ala Este as vigas intermédias da estrutura do tecto, possuíam grandes espaçamentos, estando reforçadas por tirantes inclinados ligados às asnas e constituídos por arames torcidos, apresentando-se em grande parte soltos e, por isso, sem eficácia;
- na mesma Ala Este existiam tirantes nas zonas centrais das asnas também constituídos por arames torcidos

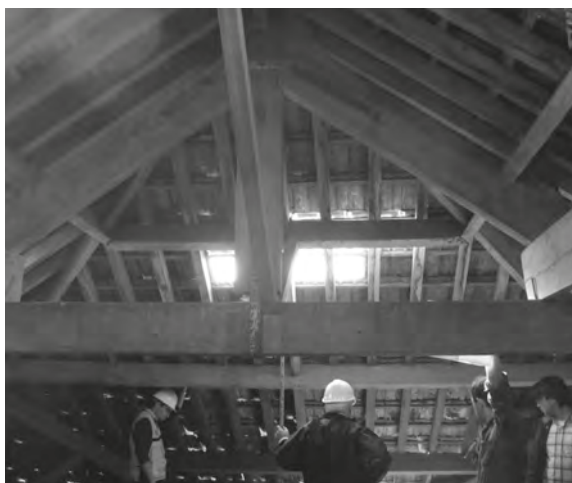
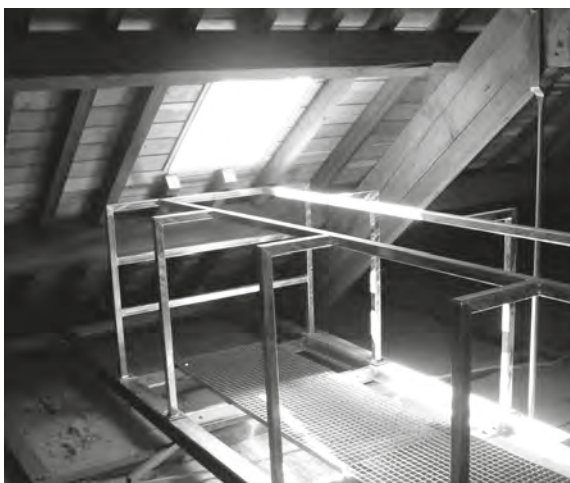
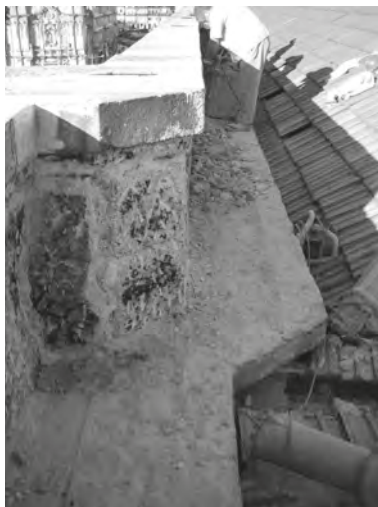
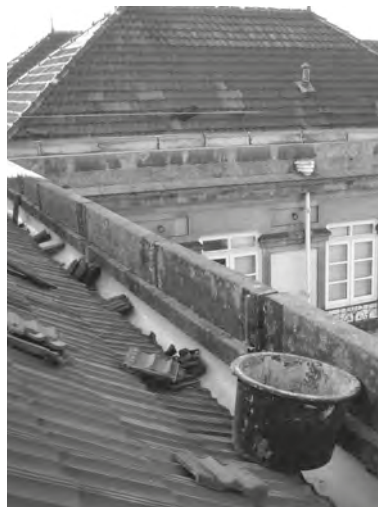
Apesar de se ter evitado completamente a realização de soldaduras em obra, durante a execução desta intervenção ocorreu um incêndio que consumiu uma parte da cobertura, que, por isso, teve que ser reconstruída. Foi necessário efetuar um projeto para essa nova estrutura em madeira, tendo-se optado pela utilização de madeira lamelada colada nos elementos estruturais principais, nomeadamente nas asnas.
