**Sebentas d'Obra** Ciclo de construção, do projeto à obra

#39, janeiro 2025

**Monasterium, requalificação do mosteiro  
de Leça do Balio**  
Matosinhos, Porto

# **Monasterium, requalificação do mosteiro de Leça do Balio**

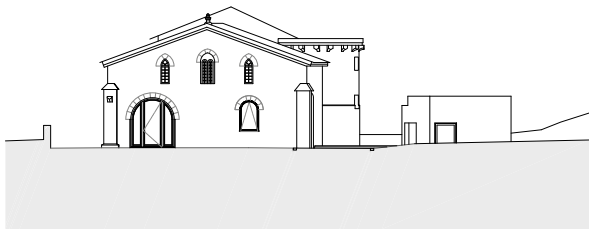
Alçado poente (corpo recepção)

Alçado sul (corpo recepção, escritório e sanitários públicos)

Alçado nascente

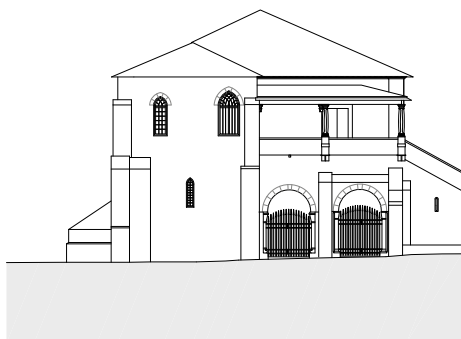
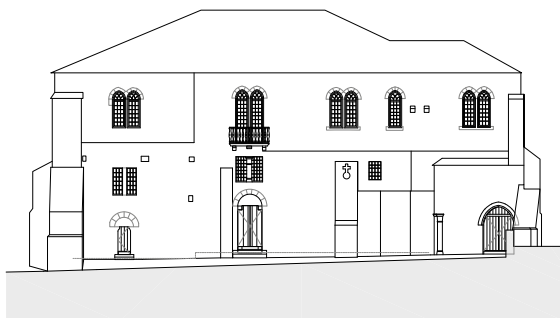
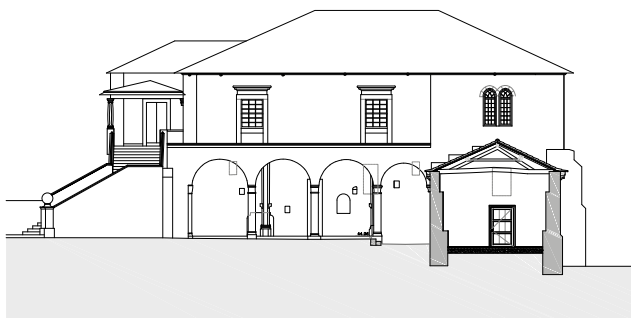
Alçado norte (corpo recepção, escritório e sanitários públicos)

Alçado ponte (corpo polivalente)

Alçado ponte (corpo exposição)

Alçado norte (corpo exposição)

Alçado sul (corpo exposição)

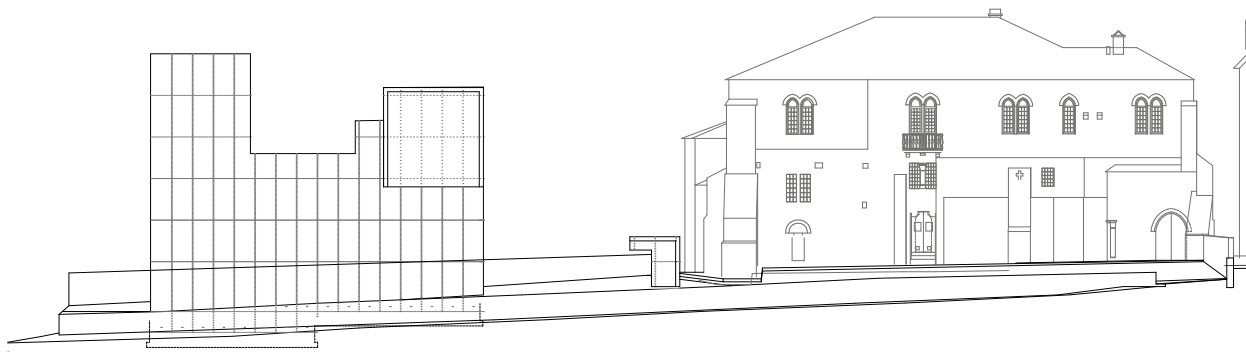
Alçado norte  
Corte 01  
Corte 02

Corte 06  
Corte 05
