#27, maio 2022

**Bondade, dor, amor, ódio  
acerca das fachadas do  
Teatro Nacional de São João**  
Porto

# Processos construtivos e fatores de degradação dos elementos decorativos das fachadas do Teatro Nacional São João

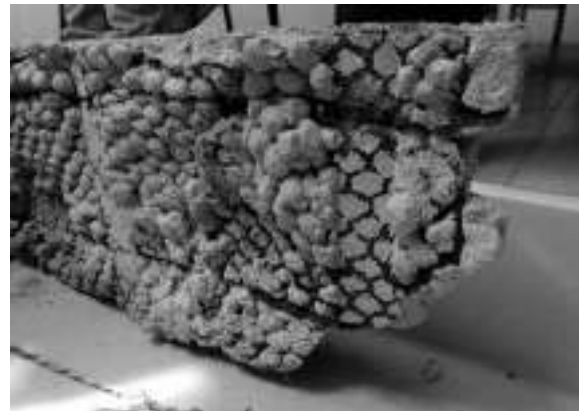
Fig. 04. Mísula original do TNSJ e processo construtivo em volume oculto com rede de galinheiro, varões metálicos e réguas de madeira, 2015

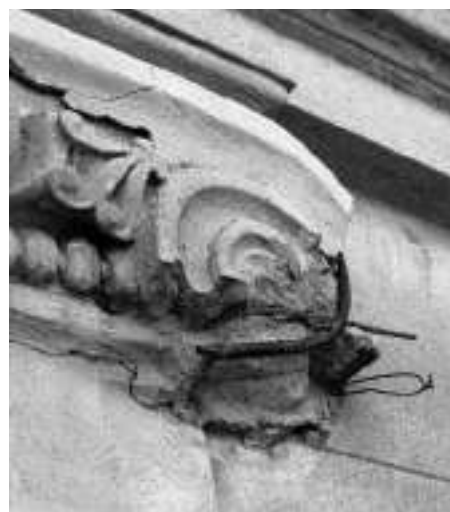
Fig. 26. Varões metálicos em nariz de escultura, 2013.

Em termos construtivos, todos os elementos decorativos possuem varões metálicos incorporados na argamassa e, por vezes, rede de galinheiro (Fig. 26 à Fig. 29). No entanto, não existe um padrão na utilização destes elementos metálicos na argamassa, sendo que, aparentemente, são colocados de forma aleatória, quer em número, quer em forma. Não sendo expectável que existisse um grande domínio da técnica de construção em betão armado à data da execução destes elementos, crê-se, pelo observado, que os varões metálicos e a rede de galinheiro seriam usados da mesma forma aleatória que as linhadas eram tradicionalmente usadas na execução dos elementos decorativos em gesso/estruque para a sua moldagem e fixação aos elementos portantes. Como já referido, alguns destes elementos decorativos são volumes ocos que fingem elementos estruturais, como, por exemplo, a cornija principal, as mísulas (Fig. 30 e Fig. 31) ou o muro de remate do corpo da teia, enquanto outros são elementos decorativos que integram esculturas. Exemplos deste último caso podem ser encontrados

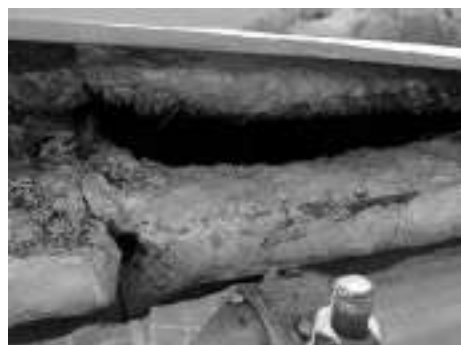
Fig. 30. Cornija fingida (volume oco), 2014.

A cornija é executada em volume oco, moldado com rede de galinheiro e argamassa numa espessura desconhecida, e incorpora também varões metálicos longitudinais e transversais. Pelo que foi observado numa zona da fachada poente, onde a reparação das telas de impermeabilização permitiu pôr a descoberto uma parte degradada da cornija, supõe-se que o seu processo construtivo seja o seguinte: vigas de betão (ou cimento) armado em consola, ortogonais ao plano

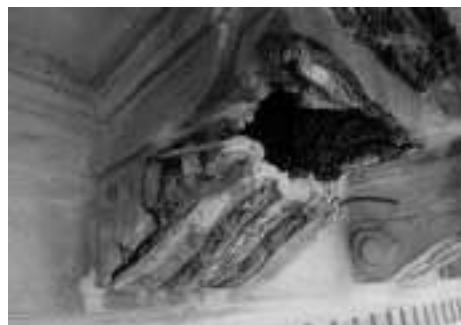
Fig. 31. Mísulas fingidas (volume oco), 2013.

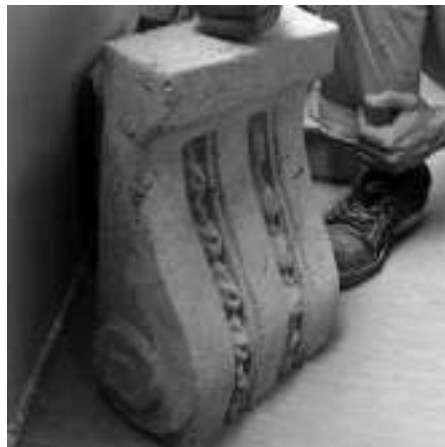
Fig. 38. Parte inferior de uma mísula, 2013

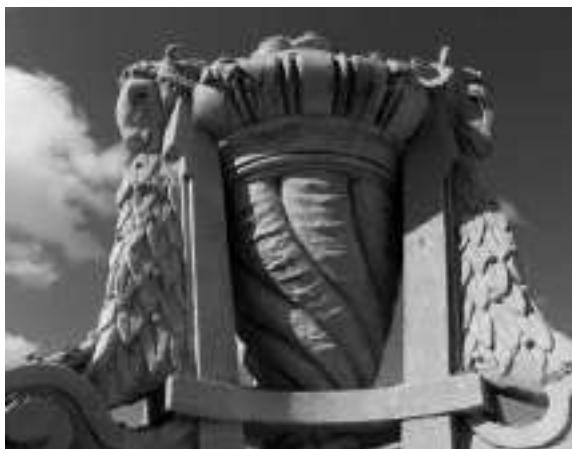
Fig. 43. Vaso com pilares e elementos decorativos adossados, 2017

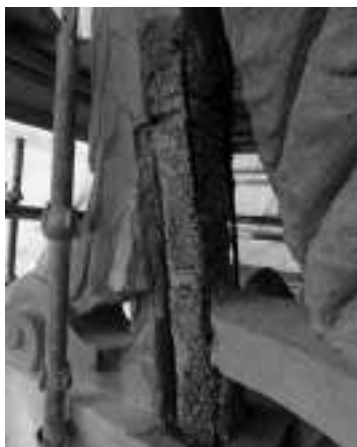
Fig. 44. Pilar de um vaso, 2013

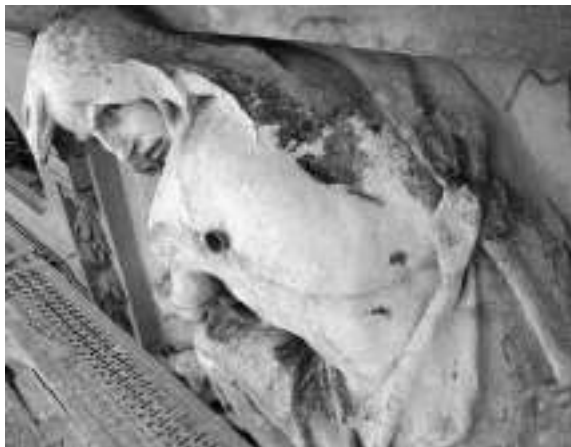
As quatro estátuas do friso da fachada principal são maciças e possuem varões metálicos na sua execução. Todas as estátuas possuem juntas, o que indicia que poderão ter sido executadas em várias partes e posteriormente adossadas à fachada (Fig. 46). A partir duma sondagem *in situ*, onde foi feita a extração de um carote de Ø50 mm das costas da estátua Ódio, foi possível identificar a existência duma argamassa homogênea de inertes finos ao longo do comprimento da amostra. No carote extraído, verificou-se ainda a

Fig. 46. Junta horizontal na estátua *Ódio*. Tamponamento do local de extração do carote, 2013

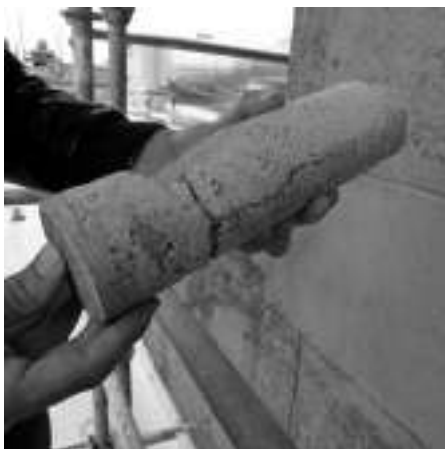
Fig. 52. Pormenor do carote, 2013

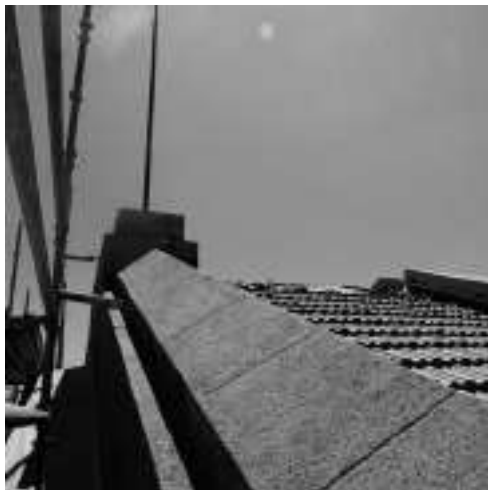
O processo de degradação material dos elementos escultóricos e decorativos que ornamentam as fachadas do TNSJ é contínuo, resultando maioritariamente da corrosão dos elementos metálicos incorporados nas argamassas (varões e rede de galinheiro) e da consequente delaminação das argamassas. Nas fachadas, verificou-se igualmente a existência de alguma fissuração vertical de origem estrutural, a qual se relacionou com a variação de rigidez de diferentes zonas do edifício, associada à sua arquitetura interior. No entanto, são os referidos fenómenos de corrosão de armaduras que provocam a degradação contínua dos elementos escultóricos e decorativos, dos quais resulta a perda de pedaços de argamassa, o que compromete a integridade e autenticidade destes elementos e, consequentemente, das próprias fachadas. Naturalmente, surgem ainda preocupações adicionais de segurança quando a queda potencial destes pedaços de argamassa pode ocorrer sobre a via pública.

Fig. 57. Fissuração e destacamento de argamassa em estátua por corrosão dos varões metálicos, 2010

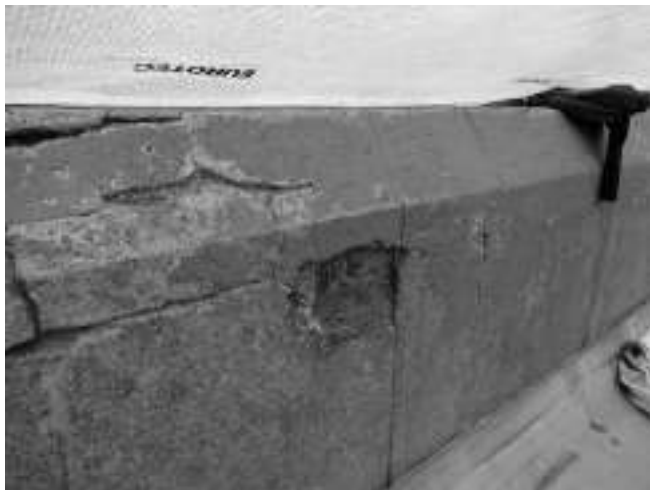
Fig. 58. Fissuração e destacamento de argamassa por corrosão dos varões metálicos em friso decorativo, 2013

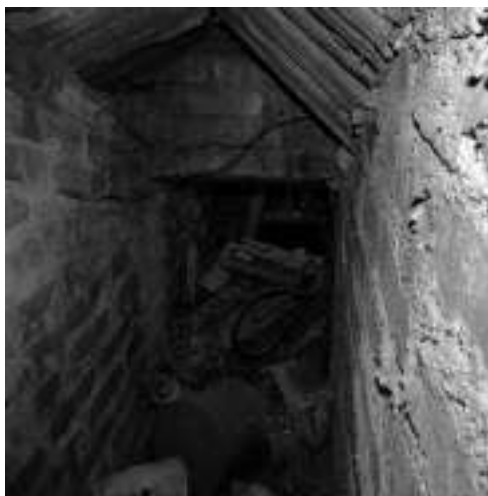
Fig. 59. Fissuração e destacamento de argamassa por corrosão de armaduras, 2014
